ข้อมูลสภาพปัญหาและแนวทางการแก้ไขปัญหาเบื้องต้น
ของตำแหน่งการกีดขวางทางน้ำ จังหวัดเชียงราย

รหัสตำแหน่งกีดขวางที่: CR0202007001

วันที่สำรวจ: 23 ธันวาคม 2562

ชื่อลำน้ำ หนองกู่แก้ว เป็นสาขาของแม่น้ำ - ประเภทลำน้ำ ลำห้วย
หมู่บ้าน หมู่ที่ 7 บานด้ายกู่แก้ว ตำบล เวียงชัย อำเภอ เวียงชัย จังหวัด เชียงราย

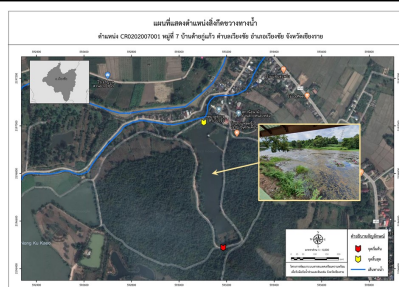
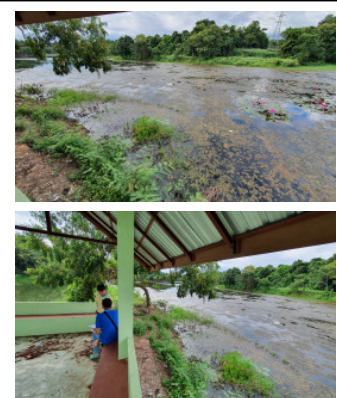
รูปภาพประกอบ

- > โดยธรรมชาติ การทับถมของตะกอน (ลำน้ำตื้นเขิน) วัชพืช (ผักตบชวา)
- > โดยมนุษย์ จาก -

ระดับการกีดขวาง น้อย คิดเป็น 1-30% หน่วยงานการดำเนินการแก้ไข -

สภาพปัญหาการกีดขวางทางน้ำ	แนวทางและวิธีการแก้ไขปัญหาเบื้องต้น
เป็นหนองน้ำขุ่นน้ำเพื่อการเกษตร มีสภาพตื้นเขินมีผักตบชวาขึ้นปกคลุมหนาแน่น และมีวัชพืชขึ้นโดยรอบ	ข้อมูลพื้นที่รับน้ำของตำแหน่งที่เกิดปัญหา A = - ตารางกิโลเมตร L0 = - กิโลเมตร H = - เมตร C = - tc = - ชั่วโมง I = - มิลลิเมตร อัตราการไหลสูงสุด = - m ³ /s Return period = - ปี ขุดลอกตะกอน และวัชพืช วางมาตรการขุดลอกตามระยะที่เหมาะสมของพื้นที่
