ข้อมูลสภาพปัญหาและแนวทางการแก้ไขปัญหาเบื้องต้น
ของตำแหน่งการกีดขวางทางน้ำ จังหวัดเชียงราย

รหัสตำแหน่งกีดขวางที่: CR0202016002

วันที่สำรวจ: 23 ธันวาคม 2562

ชื่อลำน้ำ หนองจอยยาว

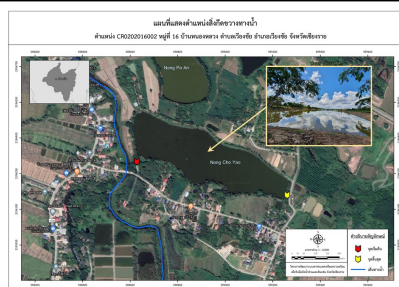
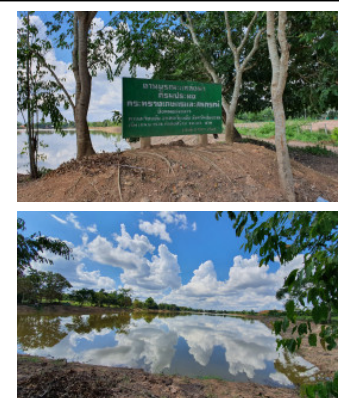
รูปภาพประกอบ

- > โดยธรรมชาติ การทับถมของตะกอน (ลำน้ำตื้นเขิน) วัชพืช (ผักตบชวา)
- > โดยมนุษย์ จาก -

สภาพปัญหาการกีดขวางทางน้ำ	แนวทางและวิธีการแก้ไขปัญหาเบื้องต้น
เป็นหนองน้ำขังน้ำเพื่อการเกษตร มีสภาพตื้นเขินมีผักตบชวาขึ้นปกคลุมหนาแน่น และมีวัชพืชขึ้นโดยรอบ	ข้อมูลพื้นที่รับน้ำของตำแหน่งที่เกิดปัญหา A = - ตารางกิโลเมตร L0 = - กิโลเมตร H = - เมตร C = - tc = - ชั่วโมง l = - มิลลิเมตร อัตราการไหลสูงสุด = - m ³ /s Return period = - ปี ขุดลอกตะกอน และวัชพืช วางมาตรการขุดลอกตามระยะที่เหมาะสมของพื้นที่
