ข้อมูลสภาพปัญหาและแนวทางการแก้ไขปัญหาเบื้องต้น
ของตำแหน่งการกีดขวางทางน้ำ จังหวัดเชียงราย

รหัสตำแหน่งกีดขวางที่: CR1501021001

ชื่อลำน้ำ แม่น้ำคำ
หมู่บ้าน หมู่ที่ 21 โป่งไฮ

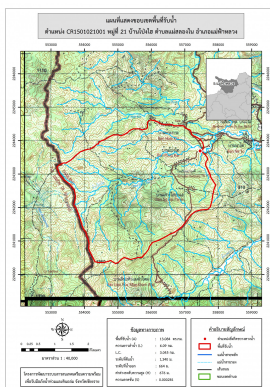
รูปภาพประกอบ

ความยาวของช่วงลำน้ำที่เกิดปัญหา เป็นจุดระยะ น้อยกว่า 10 เมตร
ลักษณะความเสียหาย น้ำท่วม ระดับ ปานกลาง

- > โดยธรรมชาติ อื่นๆ (เศษกิ่งไม้)
- > โดยมนุษย์ จาก ระบบสาธารณสุข: ท่อลอดถนนที่ตัดลำน้ำมีขนาดเล็กเกินไประบายน้ำหลากไม่ทัน

ระดับการกีดขวาง ปานกลาง คิดเป็น 30-70%

สภาพปัญหาการกีดขวางทางน้ำ	แนวทางและวิธีการแก้ไขปัญหาเบื้องต้น
มีท่อลอดเหลี่ยม กว้าง 1.50 เมตร สูง 1.50 เมตร จำนวน 5 ช่อง ลอดใต้ถนนมีขนาดเล็กไม่สามารถระบายน้ำหลากได้ทันทำให้เกิดน้ำท่วม	ข้อมูลพื้นที่รับน้ำของตำแหน่งที่เกิดปัญหา A = 13.08 ตารางกิโลเมตร L0 = 6.09 กิโลเมตร H = 676 เมตร C = 0.2 tc = 0.62 ชั่วโมง l = 80 มิลลิเมตร อัตราการไหลสูงสุด = 43.63 m ³ /s Return period = 10 ปี
	เปลี่ยนจากท่อลอดเป็นสะพานคอนกรีตเสริมเหล็กหน้าตัด ความกว้างท้องน้ำอย่างน้อย 5.00 เมตร ลึก 2.50 มีความลาดชันด้านข้าง 1:2
