ข้อมูลสภาพปัญหาและแนวทางการแก้ไขปัญหาเบื้องต้น
ของตำแหน่งการกีดขวางทางน้ำ จังหวัดเชียงราย

รหัสตำแหน่งกีดขวางที่: CR1501002002

ชื่อลำน้ำ ห้วยผึ่ง เป็นสาขาของแม่น้ำ แม่น้ำคำ/แม่น้ำโขง ประเภทลำน้ำ ลำห้วย
หมู่บ้าน หมู่ที่ 2 ห้วยผึ่ง ตำบล แม่สองใน อำเภอ แม่ฟ้าหลวง จังหวัด เชียงราย

วันที่สำรวจ: 15 มกราคม 2563

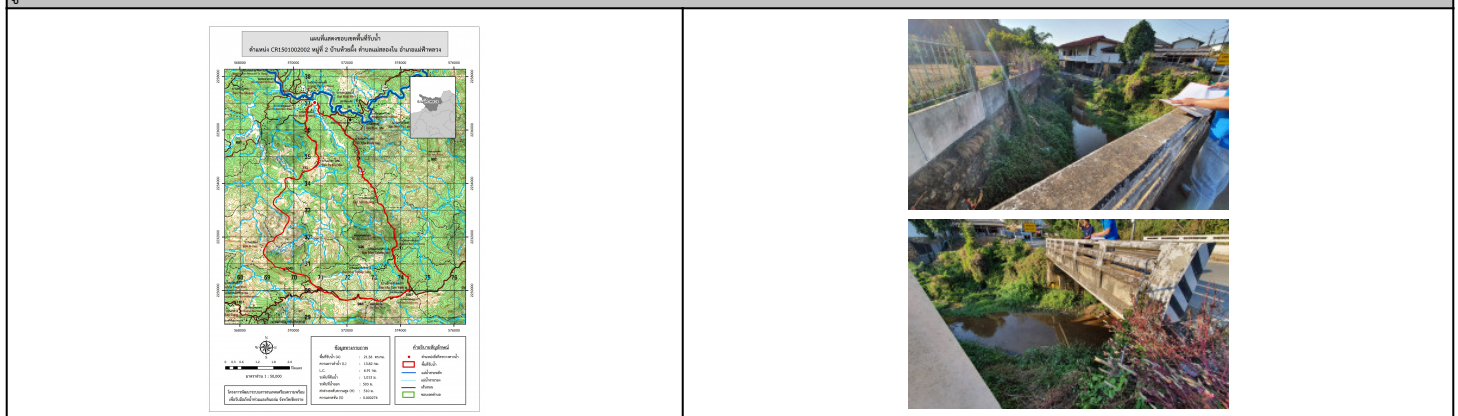
รูปภาพประกอบ

- > โดยธรรมชาติ อื่นๆ (เศษกิ่งไม้)
- > โดยมนุษย์ จาก ระบบสาธารณสุข: สะพานมีหน้าตัดแคบเกินไป หรือมีตอม่อมากเกินไปในช่วงฤดูน้ำหลากระบายไม่ทัน

สภาพปัญหาการกีดขวางทางน้ำ	แนวทางและวิธีการแก้ไขปัญหาเบื้องต้น
สะพานมีหน้าตัดแคบเกินไป และมีตอม่อถี่ทำให้เศษกิ่งไม้ วัชพืช และสิ่งปลูก มาติดตอม่อในช่วงน้ำหลากทำให้เกิดน้ำท่วมด้านเหนือน้ำ	ข้อมูลพื้นที่รับน้ำของตำแหน่งที่เกิดปัญหา A = 21.36 ตารางกิโลเมตร LO = 13.82 กิโลเมตร H = 510 เมตร C = 0.2 tc = 1.79 ชั่วโมง l = 40 มิลลิเมตร อัตราการไหลสูงสุด = 35.63 m ³ /s Return period = 10 ปี ขุดลอกเอาตะกอนทราย เศษกิ่งไม้ก่อนฤดูน้ำหลาก และวางมาตรการการขุดลอกตามระยะเวลาที่เหมาะสม
