ข้อมูลสภาพปัญหาและแนวทางการแก้ไขปัญหาเบื้องต้น
ของตำแหน่งการกีดขวางทางน้ำ จังหวัดเชียงราย

รหัสตำแหน่งกีดขวางที่: CR1701011003

ชื่อลำน้ำ แม่สัก เป็นสาขาของแม่น้ำ แม่เหือ/แม่น้ำกก ประเภทลำน้ำ แม่น้ำสาขา
หมู่บ้าน หมู่ที่ 11 เหล่าเจริญราษฎร์ ตำบล ทุ่งก่อ อำเภอ เวียงเชียงรุ้ง จังหวัด เชียงราย

วันที่สำรวจ: 16 มกราคม 2563

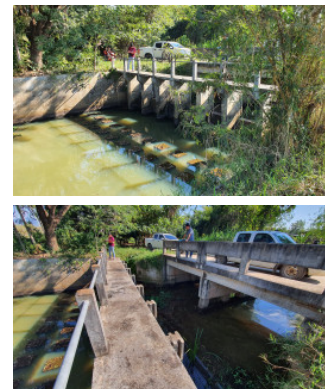
รูปภาพประกอบ

ลักษณะความเสียหาย น้ำท่วม ระดับ น้อย

- > โดยธรรมชาติ วัชพืช (ผักตบชวา) อื่นๆ (เศษกิ่งไม้)
- > โดยมนุษย์ จาก อื่นๆ (ฝาย มข. (เทศบาล))

สภาพปัญหาการกีดขวางทางน้ำ	แนวทางและวิธีการแก้ไขปัญหาเบื้องต้น
ฝายน้ำล้นกีดขวางทางน้ำทำให้เศษกิ่งไม้ วัชพืช และสิ่งปฏิกูล มาติดในช่วงน้ำหลากทำให้เกิดน้ำท่วมด้านเหนือ	ข้อมูลพื้นที่รับน้ำของตำแหน่งที่เกิดปัญหา A = 19.68 ตารางกิโลเมตร L0 = 13.67 กิโลเมตร H = 600 เมตร C = 0.2 tc = 1.66 ชั่วโมง l = 45 มิลลิเมตร อัตราการไหลสูงสุด = 36.93 m ³ /s Return period = 10 ปี
	ขุดลอกเอาตะกอนทราย เศษกิ่งไม้ก่อนฤดูน้ำหลาก และวางมาตรการการขุดลอกตามระยะเวลาที่เหมาะสม
