ข้อมูลสภาพปัญหาและแนวทางการแก้ไขปัญหาเบื้องต้น  
ของตำแหน่งการกีดขวางทางน้ำ จังหวัดเชียงราย

รหัสตำแหน่งกีดขวางที่: CR1701006001

วันที่สำรวจ: 16 มกราคม 2563

ชื่อลำน้ำ แม่สัก เป็นสาขาของแม่น้ำ แม่ฝื่อ/แม่น้ำกก ประเภทลำน้ำ แม่น้ำสาขา  
หมู่บ้าน หมู่ที่ 6 เหล่า ตำบล ทุ่งก่อ อำเภอ เวียงเชียงรุ้ง จังหวัด เชียงราย

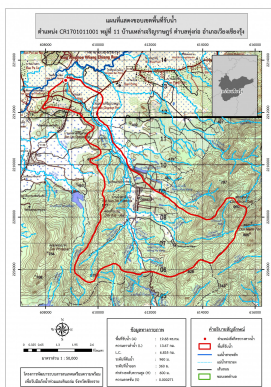
รูปภาพประกอบ

ลักษณะความเสียหาย น้ำท่วม ระดับ น้อย

- > โดยธรรมชาติ วัชพืช (ผักตบชวา) อื่นๆ (เศษกิ่งไม้)
- > โดยมนุษย์ จาก อื่นๆ (ฝาย มข. (เทศบาล))

สภาพปัญหาการกีดขวางทางน้ำ	แนวทางและวิธีการแก้ไขปัญหาเบื้องต้น
ฝายน้ำล้นกีดขวางทางน้ำทำให้เศษกิ่งไม้ วัชพืช และสิ่งปฏิกูล มาติดในช่วงน้ำหลากทำให้เกิดน้ำท่วมด้านเหนือ	ข้อมูลพื้นที่รับน้ำของตำแหน่งที่เกิดปัญหา A = 19.68 ตารางกิโลเมตร L0 = 13.67 กิโลเมตร H = 600 เมตร C = 0.2 tc = 1.66 ชั่วโมง l = 45 มิลลิเมตร อัตราการไหลสูงสุด = 36.93 m <sup>3</sup> /s Return period = 10 ปี
	ขุดลอกเอาตะกอนทราย เศษกิ่งไม้ก่อนฤดูน้ำหลาก และวางมาตรการการขุดลอกตามระยะเวลาที่เหมาะสม
