ข้อมูลสภาพปัญหาและแนวทางการแก้ไขปัญหาเบื้องต้น
ของตำแหน่งการกีดขวางทางน้ำ จังหวัดเชียงราย

รหัสตำแหน่งกีดขวางที่: CR1701006001

วันที่สำรวจ: 16 มกราคม 2563

ชื่อลำน้ำ แม่สัก เป็นสาขาของแม่น้ำ แม่ฝื่อ/แม่น้ำกก ประเภทลำน้ำ แม่น้ำสาขา
หมู่บ้าน หมู่ที่ 6 เหล่า ตำบล ทุ่งก่อ อำเภอ เวียงเชียงรุ้ง จังหวัด เชียงราย

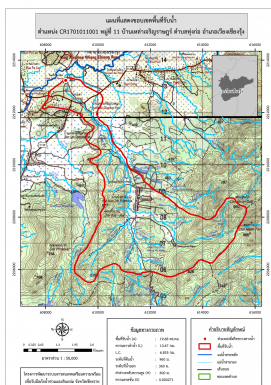
รูปภาพประกอบ

ลักษณะความเสียหาย น้ำท่วม ระดับ น้อย

- > โดยธรรมชาติ วัชพืช (ผักตบชวา) อื่นๆ (เศษกิ่งไม้)
- > โดยมนุษย์ จาก อื่นๆ (ฝาย มข. (เทศบาล))

สภาพปัญหาการกีดขวางทางน้ำ	แนวทางและวิธีการแก้ไขปัญหาเบื้องต้น
ฝายน้ำล้นกีดขวางทางน้ำทำให้เศษกิ่งไม้ วัชพืช และสิ่งปฏิกูล มาติดในช่วงน้ำหลากทำให้เกิดน้ำท่วมด้านเหนือ	ข้อมูลพื้นที่รับน้ำของตำแหน่งที่เกิดปัญหา A = 19.68 ตารางกิโลเมตร L0 = 13.67 กิโลเมตร H = 600 เมตร C = 0.2 tc = 1.66 ชั่วโมง l = 45 มิลลิเมตร อัตราการไหลสูงสุด = 36.93 m ³ /s Return period = 10 ปี
	ขุดลอกเอาตะกอนทราย เศษกิ่งไม้ก่อนฤดูน้ำหลาก และวางมาตรการการขุดลอกตามระยะเวลาที่เหมาะสม
