ข้อมูลสภาพปัญหาและแนวทางการแก้ไขปัญหาเบื้องต้น  
ของตำแหน่งการกีดขวางทางน้ำ จังหวัดเชียงราย

รหัสตำแหน่งกีดขวางที่: CR0104014002

ชื่อลำน้ำ ห้วยนางแล

วันที่สำรวจ: 11 กุมภาพันธ์ 2563

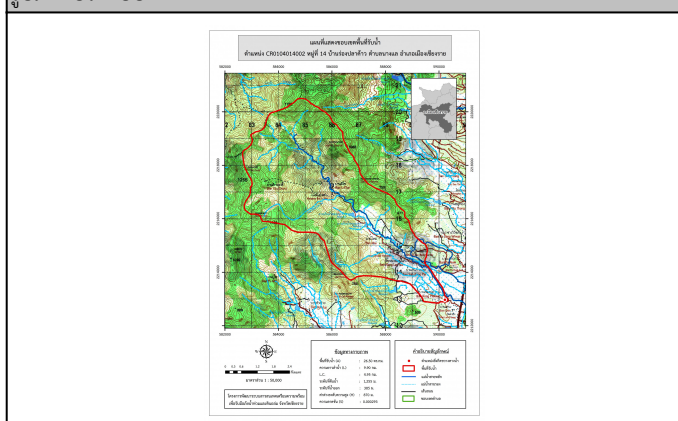
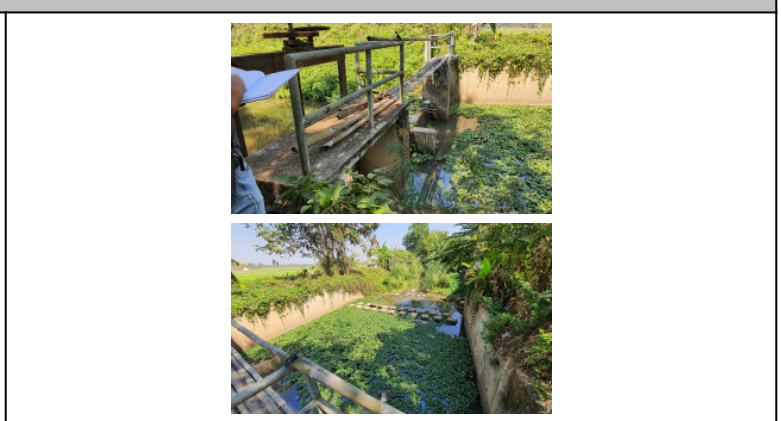
รูปภาพประกอบ

> โดยธรรมชาติ การทับถมของตะกอน (ลำน้ำตื้นเขิน) วัชพืช (หญ้า) อื่นๆ (เศษกิ่งไม้)

ระดับการกีดขวาง ปานกลาง คิดเป็น 30-70%

สภาพปัญหาการกีดขวางทางน้ำ	แนวทางและวิธีการแก้ไขปัญหาเบื้องต้น
ฝายน้ำล้นขนาดกว้าง 10 เมตรกีดขวางทางน้ำทำให้เศษกิ่งไม้ วัชพืช และสิ่งปฏิกูลมาติดตอม่อในช่วงน้ำหลากทำให้เกิดน้ำท่วมด้านเหนือน้ำ	ข้อมูลพื้นที่รับน้ำของตำแหน่งที่เกิดปัญหา A = 26.5 ตารางกิโลเมตร L0 = 9.9 กิโลเมตร H = 870 เมตร C = 0.3 tc = 1 ชั่วโมง l = 60 มิลลิเมตร อัตราการไหลสูงสุด = 44.2 m <sup>3</sup> /s Return period = 10 ปี
	ขุดลอกเอาตะกอนทราย เศษกิ่งไม้ก่อนฤดูน้ำหลาก และวางมาตรการขุดลอกตามระยะเวลาที่เหมาะสมของพื้นที่
