ข้อมูลสภาพปัญหาและแนวทางการแก้ไขปัญหาเบื้องต้น  
ของตำแหน่งการกีดขวางทางน้ำ จังหวัดเชียงราย

รหัสตำแหน่งกีดขวางที่: CR0120003001

ชื่อลำน้ำ ร่องใจ เป็นสาขาของแม่น้ำ แม่น้ำกก/แม่น้ำโขง ประเภทลำน้ำ ลำห้วย  
หมู่บ้าน หมู่ที่ 3 บ้านดอยฮางนอก ตำบล ดอยฮาง อำเภอ เมืองเชียงราย จังหวัด เชียงราย

วันที่สำรวจ: 21 กรกฎาคม 2563

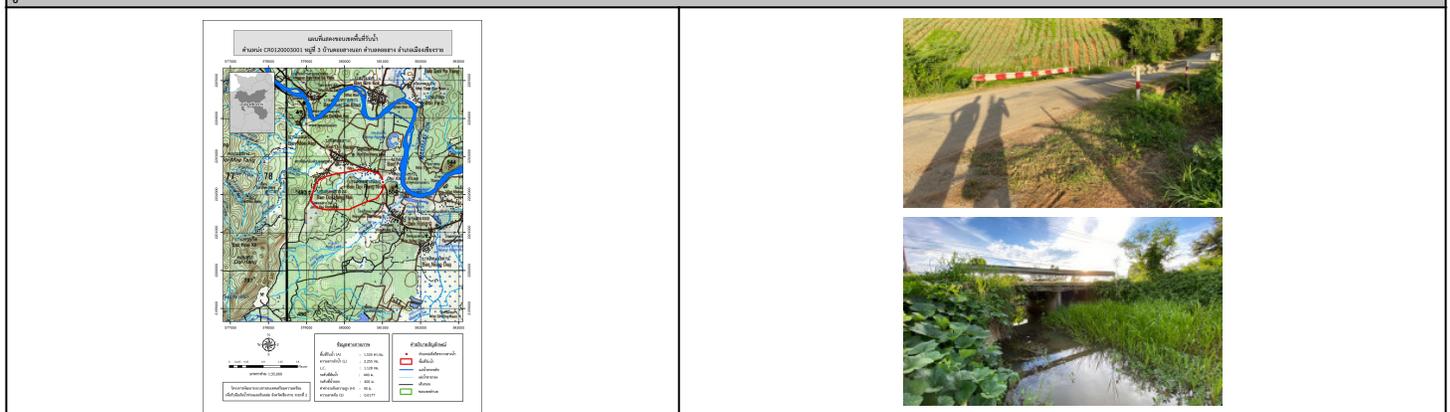
รูปภาพประกอบ

- > โดยธรรมชาติ การทับถมของตะกอน (ลำน้ำตื่นเงิน) วัชพืช (หญ้า)
- > โดยมนุษย์ จาก ระบบสาธารณสุข: ท่อลอดถนนที่ตัดลำน้ำมีขนาดเล็กเกินไประบายน้ำหลากไม่ทัน

สภาพปัญหาการกีดขวางทางน้ำ	แนวทางและวิธีการแก้ไขปัญหาเบื้องต้น
เป็นท่อเหลี่ยมลอดถนน ขนาด 2.00 เมตร สูง 2.00 เมตร ซึ่งมีขนาดเพียงพอที่จะรองรับปริมาณน้ำหลากได้ แต่เนื่องจากมีตะกอนอุดตัน และมีวัชพืชขึ้นหนาแน่นในลำน้ำ และบริเวณปากท่อทำให้เมื่อเกิดน้ำหลากไม่สามารถระบายน้ำได้ทันทำให้เกิดน้ำท่วมพื้นที่การเกษตรบริเวณเหนือน้ำ	ข้อมูลพื้นที่รับน้ำของตำแหน่งที่เกิดปัญหา A = 1.53 ตารางกิโลเมตร L0 = 2.25 กิโลเมตร H = 40 เมตร C = 0.1 tc = 0.59 ชั่วโมง l = 90 มิลลิเมตร อัตราการไหลสูงสุด = 3.84 m <sup>3</sup> /s Return period = 10 ปี
	หน้าตัดระบายน้ำของปัจจุบันเพียงพอแล้ว ปัญหาเกิดจากวัชพืช และตะกอนอุดตันภายในท่อและรางระบายน้ำ ควรขุดลอก และวางมาตรการการขุดลอกตามระยะเวลาที่เหมาะสม
