ข้อมูลสภาพปัญหาและแนวทางการแก้ไขปัญหาเบื้องต้น  
ของตำแหน่งการก่อขึ้นของทางน้ำ จังหวัดเชียงราย

รหัสตำแหน่งกีดขวางที่: CR0115009004

ชื่อลำน้ำ ห้วยน้ำชัน

วันที่สำรวจ: 31 กรกฎาคม 2563

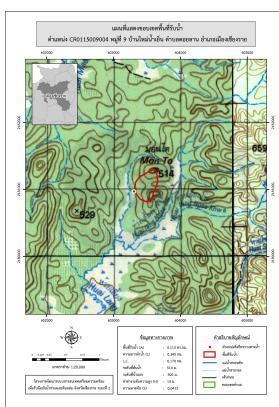
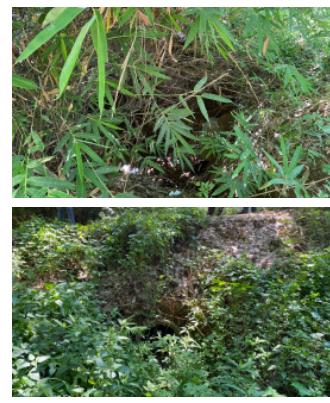
รูปภาพประกอบ

- อื่นๆ				-						-			
หน้าตัดลำน้ำด้านท้ายน้ำหลังช่วงที่เกิดปัญหา				2.50						2.00			
ความยาวของช่วงลำน้ำที่เกิดปัญหา เป็นจุดระยะ น้อยกว่า 10 เมตร				การคาดผิวของลำน้ำ ไม่ได้ผิว						วัสดุที่ใช้คาดผิวของลำน้ำ -			
ลักษณะความเสียหาย น้ำท่วม ระดับ น้อย				ความถี่ที่เกิดความเสียหาย ทุกปี						ระดับความเสี่ยง ปานกลาง			
สาเหตุของการก่อขึ้นของ													
> โดยธรรมชาติ การทับถมของตะกอน (ลำน้ำตื้นเขิน) วัชพืช (หญ้า)													
> โดยมนุษย์ จาก ระบบสาธารณูปโภค ท่อ葺ดูดน้ำที่ตัดลำน้ำมาขนาดเล็กเกินไปรบกวนน้ำหลักไม่ทัน													
ระดับการก่อขึ้น ปานกลาง คิดเป็น 30-70%				หน่วยงานดำเนินการแก้ไข -									
โดยวิธี ยังไม่ได้ดำเนินการ ผลการดำเนินการ -													
สภาพในปัจจุบันของโครงการที่แก้ไขปัญหา ยังไม่มีแน่นอน

สภาพปัญหาการก่อขึ้นของทางน้ำ	แนวทางและวิธีการแก้ไขปัญหาเบื้องต้น
มีท่อ葺ดูดกลมเส้นผ่านศูนย์กลาง 0.80 เมตร ลดลงได้ถ้วน จำนวน 1 ช่อง เมื่อก่อตัวน้ำหลักไม่สามารถระบายน้ำได้ทันก่อตัวน้ำท่วมพื้นที่เกษตร	ข้อมูลพื้นที่รับน้ำของตำแหน่งที่เกิดปัญหา $A = 0.11 \text{ ตารางกิโลเมตร } L_0 = 0.34 \text{ กิโลเมตร } H = 14 \text{ เมตร } C = 0.1$ $t_c = 0.1 \text{ ชั่วโมง } I = 120 \text{ มิลลิเมตร } \text{ อัตราการไหลสูงสุด} = 0.38 \text{ m}^3/\text{s}$ Return period = 10 ปี
	หน้าตัดระบายน้ำของปัจจุบันเพียงพอแล้ว ปัญหาเกิดจากวัชพืช และตะกอน อุดตันภายในท่อและระบายน้ำ ควรขุดลอก และวางแผนการการรบกวนตามระยะเวลาที่เหมาะสม
