ข้อมูลสภาพปัญหาและแนวทางการแก้ไขปัญหาเบื้องต้น  
ของตำแหน่งการกีดขวางทางน้ำ จังหวัดเชียงราย

รหัสตำแหน่งกีดขวางที่: CR0602007001

วันที่สำรวจ: 2 สิงหาคม 2563

ชื่อลำน้ำ น้ำพุง  
หมู่บ้าน หมู่ที่ 7 ร่องเปา

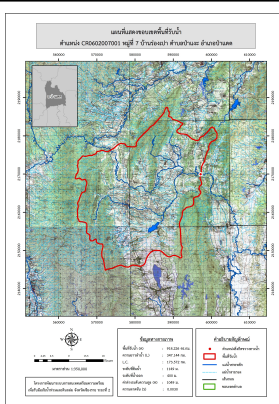
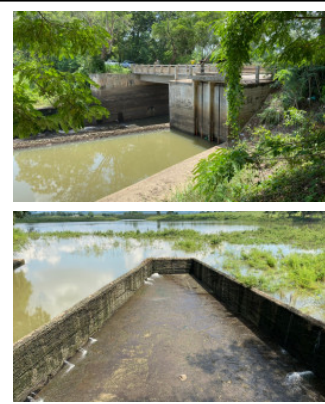
รูปภาพประกอบ

- > โดยธรรมชาติ การทับถมของตะกอน (ลำน้ำตื้นเขิน) วัชพืช (หญ้า/กิ่งไม้)
- > โดยมนุษย์ จาก อื่นๆ (ฝายน้ำล้น (กรมทรัพยากรน้ำ))

สภาพปัญหาการกีดขวางทางน้ำ	แนวทางและวิธีการแก้ไขปัญหาเบื้องต้น
เป็นฝายน้ำล้นของกรมทรัพยากรน้ำ ปัจจุบันมีสภาพทรุดโทรม ประตูน้ำบางบานไม่สามารถเปิดได้ เมื่อเกิดน้ำหลากไม่สามารถระบายน้ำได้ทันทำให้ระดับน้ำด้านเหนือน้ำยกตัวสูงทำให้ ลำห้วยสายต่างๆที่ไหลลงลำน้ำพุงด้านเหนือน้ำระบายน้ำไม่ทันส่งผลให้ระดับน้ำในล ำห้วยต่างๆ ยกตัวสูงเข้าท่วมพื้นที่ชุมชน และพื้นที่การเกษตรเป็นบริเวณกว้าง	ข้อมูลพื้นที่รับน้ำของตำแหน่งที่เกิดปัญหา $A = 918.23$ ตารางกิโลเมตร อัตราการไหลสูงสุด = $305.69 \text{ m}^3/\text{s}$ Return period = 50 ปี ก่อสร้างประตูควบคุมน้ำใหม่โดยให้สามารถรองรับปริมาณน้ำหลากสูงสุดได้
