ข้อมูลสภาพปัญหาและแนวทางการแก้ไขปัญหาเบื้องต้น  
ของตำแหน่งการกีดขวางทางน้ำ จังหวัดเชียงราย

รหัสตำแหน่งกีดขวางที่: CR0111004001

ชื่อลำน้ำ ห้วยแม่สาด

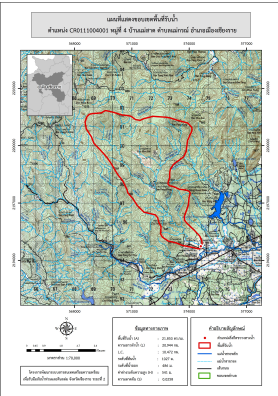
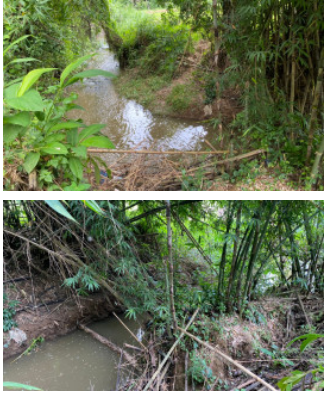
> โดยธรรมชาติ การทับถมของตะกอน (ลำน้ำตื้นเขิน) วัชพืช (กอไม้ )

ระดับการกีดขวาง ปานกลาง คิดเป็น 30-70%

| สภาพปัญหาการกีดขวางทางน้ำ | แนวทางและวิธีการแก้ไขปัญหาเบื้องต้น |
|---|---|
| ลำห้วยแม่สาดไหลผ่านชุมชน บริเวณดังกล่าวมีกอไม้ขึ้นริมตลิ่ง<br>เกิดการกีดขวางทำให้กอไม้และตลิ่งดังกล่าวพังลงมากีดขวางทางน้ำ | ข้อมูลพื้นที่รับน้ำของตำแหน่งที่เกิดปัญหา<br>A = 21.85 ตารางกิโลเมตร LO = 20.94 กิโลเมตร H = 541 เมตร C = 0.15<br>tc = 2.83 ชั่วโมง l = 25 มิลลิเมตร อัตราการไหลสูงสุด = 22.78 m <sup>3</sup> /s<br>Return period = 10 ปี<br>ชุดลอกลำน้ำตลอดช่วงดังกล่าว<br>และวางมาตรการชุดลอกตามระยะเวลาที่เหมาะสมของพื้นที่ |
