ข้อมูลสภาพปัญหาและแนวทางการแก้ไขปัญหาเบื้องต้น  
ของตำแหน่งการกีดขวางทางน้ำ จังหวัดเชียงราย

รหัสตำแหน่งกีดขวางที่: CR1601004001

วันที่สำรวจ: 6 สิงหาคม 2563

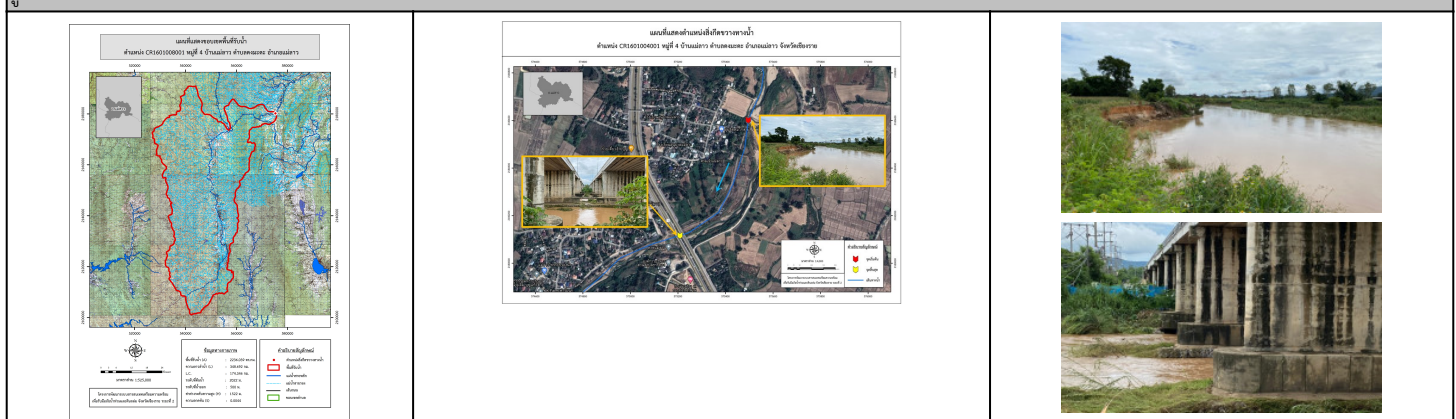
รูปภาพประกอบ

ความยาวของช่วงลำน้ำที่เกิดปัญหา เป็นจุดระยะ 10 -1000 เมตร การคาดผิวของลำน้ำ ไม่คาดผิว  
ลักษณะความเสียหาย น้ำท่วม ระดับ ปานกลาง ความถี่ที่เกิดความเสียหาย 2-4 ปีครั้ง  
สาเหตุของการกีดขวางลำน้ำ วัสดุที่ใช้คาดผิวของลำน้ำ - ระดับความเสี่ยง ปานกลาง

- สาเหตุของการกีดขวางลำน้ำ
- > โดยธรรมชาติ ตลิ่งพังการกัดเซาะ การทับถมของตะกอน (ลำน้ำตื้นเขิน) ลำน้ำแคบแควมาก วัชพืช (หญ้า/กิ่งไม้)
  - > โดยมนุษย์ จาก -

สภาพปัญหาการกีดขวางทางน้ำ	แนวทางและวิธีการแก้ไขปัญหาเบื้องต้น
<p>แม่น้ำลาวในเขตเทศบาลแม่ลาว ด้านท้ายน้ำสะพานถนนพหลโยธิน</p> <p>มีการกัดเซาะตลอดแนวตั้งแต่บริเวณสะพานเป็นระยะทางประมาณ 1 กิโลเมตร</p> <p>มีความตื้นเขินเป็นช่วงน้ำให้ลำน้ำเปลี่ยนทิศทางการกัดเซาะตลิ่งได้รับความเสียหาย</p>	<p>ข้อมูลพื้นที่รับน้ำของตำแหน่งที่เกิดปัญหา</p> <p><math>A = 2236.04</math> ตารางกิโลเมตร อัตราการไหลสูงสุด = <math>481.51 \text{ m}^3/\text{s}</math></p> <p>Return period = 50 ปี</p> <p>ขุดลอกบริเวณที่ตื้นเขินเพื่อให้น้ำไหลตามแนวลำน้ำเดิม</p> <p>และก่อสร้างพนังป้องกันตลิ่งบริเวณที่ถูกกัดเซาะ</p>
