ข้อมูลสภาพปัญหาและแนวทางการแก้ไขปัญหาเบื้องต้น
ของตำแหน่งการกีดขวางทางน้ำ จังหวัดเชียงราย

รหัสตำแหน่งกีดขวางที่: CR1601013001

ชื่อลำน้ำ ทางระบายน้ำในชุมชน
หมู่บ้าน หมู่ที่ 13 ห้วยसानยาว

วันที่สำรวจ: 16 สิงหาคม 2563

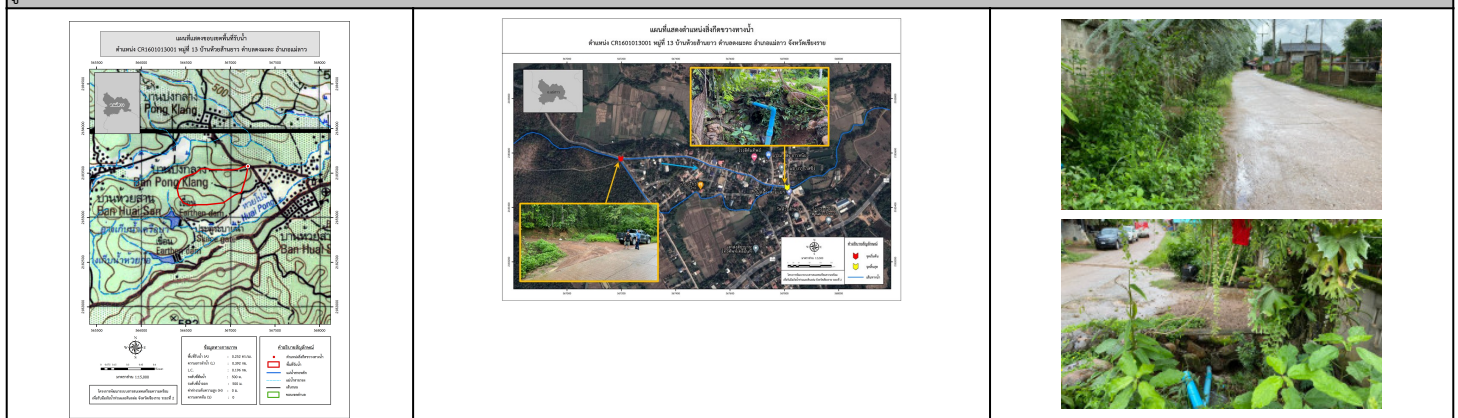
รูปภาพประกอบ

- > โดยธรรมชาติ การทับถมของตะกอน (ลำน้ำตื้นเขิน) ลำน้ำขาดหาย วัชพืช (หญ้า)
- > โดยมนุษย์ จาก ระบบสาธารณสุข: ท่อลอดถนนที่ตัดลำน้ำมีขนาดเล็กเกินไประบายน้ำหลากไม่ทัน วางท่อตามแนวลำน้ำทดแทนลำน้ำเดิม

| สภาพปัญหาการกีดขวางทางน้ำ | แนวทางและวิธีการแก้ไขปัญหาเบื้องต้น |
|--|---|
| เป็นทางน้ำที่ไหลลงมาจากภูเขาที่มีทางระบายผ่านชุมชนมีขนาดเล็ก และมักมีเศษกิ่งไม้ วัชพืชมาอุดตันบริเวณท่อลอดถนน เมื่อเกิดฝนตกหนักไม่สามารถระบายน้ำได้ทันเกิดน้ำเอ่อท่วมในชุมชน ช่วงปลายไหลลงร่องโป่ง และห้วยसान | ข้อมูลพื้นที่รับน้ำของตำแหน่งที่เกิดปัญหา A = 0.25 ตารางกิโลเมตร L0 = 0.39 กิโลเมตร H = - เมตร C = 0.15 tc = 19.44 ชั่วโมง l = 100 มิลลิเมตร อัตราการไหลสูงสุด = 1.05 m ³ /s Return period = 10 ปี ก่อสร้างวางระบายน้ำคอนกรีตเสริมเหล็กรูปตัวยูตลอดช่วงลำน้ำ โดยช่วงที่ผ่านหน้าบ้านเรือนประชาชนก่อสร้างเป็นรางแบบมีฝาปิด โดยมีขนาด กว้าง 0.80 เมตร ลึก 0.80 เมตร ตลอดช่วงความยาว ความลาดชันท้องน้ำ 0.002 |
