ข้อมูลสภาพปัญหาและแนวทางการแก้ไขปัญหาเบื้องต้น
ของตำแหน่งการกีดขวางทางน้ำ จังหวัดเชียงราย

รหัสตำแหน่งกีดขวางที่: CR1601008002

ชื่อลำน้ำ เหมืองเสียน้ำ เป็นสาขาของแม่น้ำ เหมืองห้วยसान/ห้วยसान/แม่น้ำลาว
หมู่บ้าน หมู่ที่ 8 ห้วยसानน้อย ตำบล ดงมะตะ อำเภอ แม่ลาว

ประเภทลำน้ำ ลำห้วย วันที่สำรวจ: 16 สิงหาคม 2563
จังหวัด เชียงราย

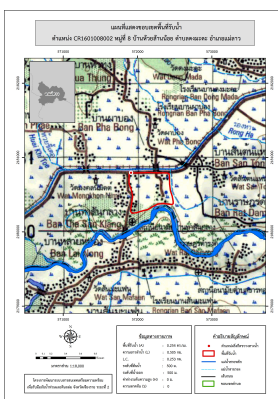
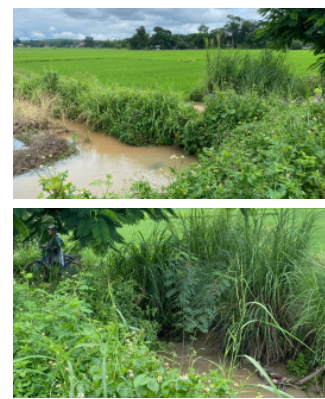
- > โดยธรรมชาติ การทับถมของตะกอน (ลำน้ำตื้นเขิน) วัชพืช (หญ้า)
- > โดยมนุษย์ จาก ระบบสาธารณสุข: ท่อลอดถนนที่ตัดลำน้ำมีขนาดเล็กเกินไประบายน้ำหลากไม่ทัน

ระดับการกีดขวาง ปานกลาง คิดเป็น 30-70%

สภาพปัญหาการกีดขวางทางน้ำ	แนวทางและวิธีการแก้ไขปัญหาเบื้องต้น
เป็นเหมืองเสียน้ำใช้ระบายน้ำออกจากทุ่งนาช่วงที่เกิดปัญหามีการสร้างคันกันน้ำของประชาชนที่ทำนาบริเวณดังกล่าวเป็นช่วงๆเพื่อกักเก็บน้ำไว้ และมีท่อลอดกลมเส้นผ่านศูนย์กลาง 0.60 เมตร จำนวน 2 ช่อง เพื่อเป็นถนนเข้าพื้นที่เกษตร เมื่อเกิดฝนตกหนักมีปริมาณน้ำมากคันกันน้ำ และท่อลอด ดังกล่าวเป็นสาเหตุทำให้เกิดน้ำท่วมในพื้นที่ดังกล่าว	ข้อมูลพื้นที่รับน้ำของตำแหน่งที่เกิดปัญหา A = 0.25 ตารางกิโลเมตร L0 = 0.5 กิโลเมตร H = - เมตร C = 0.1 tc = 23.22 ชั่วโมง l = 90 มิลลิเมตร อัตราการไหลสูงสุด = 0.64 m ³ /s Return period = 10 ปี หน้าตัดระบายน้ำของปัจจุบันเพียงพอแล้ว ปัญหาเกิดจากวัชพืช และตะกอนอุดตันภายในท่อและรางระบายน้ำ ควรขุดลอกและวางมาตรการการขุดลอกตามระยะเวลาที่เหมาะสม
