ข้อมูลสภาพปัญหาและแนวทางการแก้ไขปัญหาเบื้องต้น  
ของตำแหน่งการกีดขวางทางน้ำ จังหวัดเชียงราย

รหัสตำแหน่งกีดขวางที่: CR1602007001

ชื่อลำน้ำ ลำห้วย เป็นสาขาของแม่น้ำ ห้วยแม่แฝง/แม่น้ำลาว/แม่น้ำกก  
หมู่บ้าน หมู่ที่ 7 ป่าแดง ตำบล จอมหมอกแก้ว อำเภอ แม่ลาว

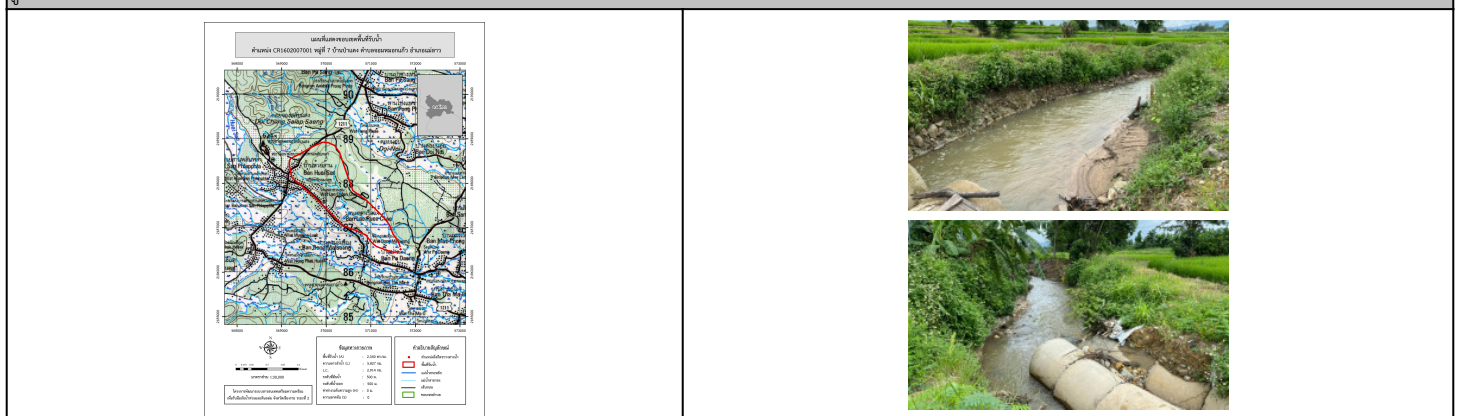
รูปภาพประกอบ

- > โดยธรรมชาติ ตลิ่งพังการกัดเซาะ การทับถมของตะกอน (ลำน้ำตื้นเขิน) วัชพืช (หญ้า/กิ่งไม้)
- > โดยมนุษย์ จาก ระบบสาธารณสุข: ท่อลอดถนนที่ตัดลำน้ำมีขนาดเล็กเกินไประบายน้ำหลากไม่ทัน

| สภาพปัญหาการกีดขวางทางน้ำ | แนวทางและวิธีการแก้ไขปัญหาเบื้องต้น |
|---|--|
| เป็นเส้นทางเข้าพื้นที่การเกษตร มีการวางท่อลอดกลมขนาดเส้นผ่านศูนย์กลาง 1.00 เมตร จำนวน 2 ช่อง ซึ่งมีขนาดเล็กเกินไป ถูกน้ำกัดเซาะเส้นทางขาดเกือบทุกปี | ข้อมูลพื้นที่รับน้ำของตำแหน่งที่เกิดปัญหา<br>A = 2.34 ตารางกิโลเมตร L0 = 5.83 กิโลเมตร H = - เมตร C = 0.1<br>tc = 78.89 ชั่วโมง l = 50 มิลลิเมตร อัตราการไหลสูงสุด = 3.25 m <sup>3</sup> /s<br>Return period = 10 ปี<br>เปลี่ยนเป็นท่อลอดเหลี่ยมขนาดกว้าง 1.50 เมตร สูง 1.50 เมตร จำนวน 2 ช่อง และก่อสร้างผนังป้องกันการกัดเซาะบริเวณเหนือน้ำ และท้ายน้ำ<br>โดยวางมาตรการขุดลอกตามระยะเวลาที่เหมาะสมของพื้นที่ ความลาดชันท้องน้ำ 0.002 |
