ข้อมูลสภาพปัญหาและแนวทางการแก้ไขปัญหาเบื้องต้น  
ของตำแหน่งการกีดขวางทางน้ำ จังหวัดเชียงราย

รหัสตำแหน่งกีดขวางที่: CR1001009001

วันที่สำรวจ: 26 สิงหาคม 2563

ชื่อลำน้ำ แม่น้ำลาว

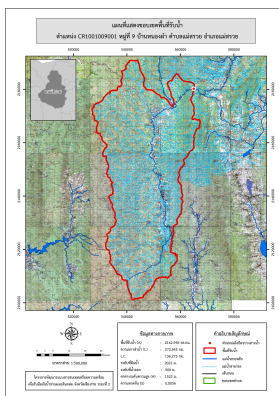
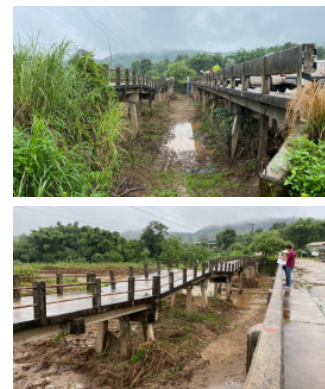
รูปภาพประกอบ

| พิกัดเริ่มปัญหา | | | | | พิกัดสิ้นสุดปัญหา | | | | | | | | | | |
|---|--|---|--|---|---|---|---|---|---|---|---|---|---|---|---|
| - อื่นๆ | | | | | สะพานเก่าชำรุดไม่ได้รื้อออก และก่อสร้างสะพานใหม่ตามเหนือน้ำ | | | | | | | | | | |

- > โดยธรรมชาติ ดลิ่งพังการกัดเซาะ การทับถมของตะกอน (ลำน้ำตื้นเขิน) ลำน้ำแคบเคียวมาก วัชพืช (หญ้า/กิ่งไม้ )
- > โดยมนุษย์ จาก ระบบสาธารณสุขโรค: สะพานมีหน้าตัดแคบเกินไป หรือมีตอม่อมากเกินไปในช่วงฤดูน้ำหลากระบายไม่ทัน

| สภาพปัญหาการกีดขวางทางน้ำ | แนวทางและวิธีการแก้ไขปัญหาเบื้องต้น |
|---|---|
| เป็นสะพานข้ามแม่น้ำลาวตัวสะพานมีขนาดหน้าตัดที่เหมาะสมแล้ว<br>แต่เนื่องจากมีสะพานเก่าที่ทรุดตัวเสียหายบริเวณดังกล่าวและไม่ได้รับการรื้อถอน<br>มีตะกอนลำน้ำมากเกิดเป็นเกาะกลางน้ำ มีต้นไม้อุด<br>วัชพืชขึ้นปกคลุมหนาแน่นบริเวณเกาะกลางน้ำ และริมตลิ่ง ยังมีเศษกิ่งไม้<br>และวัชพืชไหลมาติดตอม่อสะพานทั้งสองตัว<br>ทำให้เมื่อเกิดน้ำหลากไม่สามารถระบายน้ำได้เต็มศักยภาพ | ข้อมูลพื้นที่รับน้ำของตำแหน่งที่เกิดปัญหา<br>$A = 2162.96$ ตารางกิโลเมตร อัตราการไหลสูงสุด = $473.41 \text{ m}^3/\text{s}$<br>Return period = 50 ปี<br>รื้อถอนสะพานที่ชำรุดออก และขุดลอกลำน้ำตลอดช่วงดังกล่าว<br>และวางมาตรการขุดลอกตามระยะเวลาที่เหมาะสมของพื้นที่ |
