ข้อมูลสภาพปัญหาและแนวทางการแก้ไขปัญหาเบื้องต้น  
ของตำแหน่งการกีดขวางทางน้ำ จังหวัดเชียงราย

รหัสตำแหน่งกีดขวางที่: CR1001010001

ชื่อลำน้ำ ห้วยม่วง เป็นสาขาของแม่น้ำ แม่น้ำลาว/แม่น้ำกก/แม่น้ำโขง  
หมู่บ้าน หมู่ที่ 10 ห้วยม่วง ตำบล แม่สรวย อำเภอ แม่สรวย จังหวัด เชียงราย

วันที่สำรวจ: 26 สิงหาคม 2563

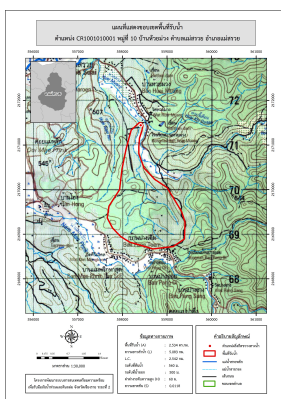
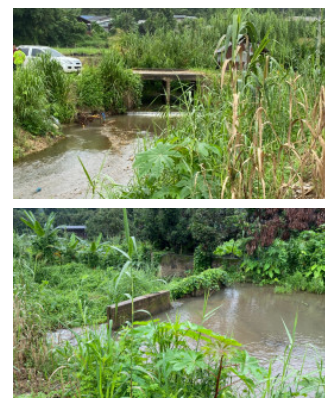
รูปภาพประกอบ

ความยาวของช่วงลำน้ำที่เกิดปัญหา เป็นจุดระยะ น้อยกว่า 10 เมตร การตาดมของลำน้ำ ไม่ตาดม วัสดุที่ใช้ตาดมของลำน้ำ -  
ลักษณะความเสียหาย น้ำท่วม ระดับ มาก ความถี่ที่เกิดความเสียหาย ทุกปี ระดับความเสี่ยง มาก

สาเหตุของการกีดขวางลำน้ำ  
> โดยธรรมชาติ ดึงพังการกัดเซาะ การทับถมของตะกอน (ลำน้ำตื้นเขิน) ลำน้ำแคบเคียวมาก วัชพืช (หญ้า/กิ่งไม้)  
> โดยมนุษย์ จาก ระบบสาธารณูปโภค: ท่อลอดถนนที่ตัดลำน้ำมีขนาดเล็กเกินไประบายน้ำหลากไม่ทัน

| สภาพปัญหาการกีดขวางทางน้ำ | แนวทางและวิธีการแก้ไขปัญหาเบื้องต้น |
|---|---|
| เป็นท่อลอดเหลี่ยมขนาดกว้าง 1.20 เมตร ลึก 1.20 เมตร จำนวน 2 ช่อง<br>ในลำน้ำมีวัชพืชขึ้นหนาแน่น<br>และมีตะกอนลำน้ำมากเนื่องจากทางด้านท้ายน้ำมีฝายน้ำล้นอยู่ห่างจากท่อลอดประมาณ 80 เมตร | ข้อมูลพื้นที่รับน้ำของตำแหน่งที่เกิดปัญหา<br>$A = 2.53$ ตารางกิโลเมตร $L0 = 5.08$ กิโลเมตร $H = 60$ เมตร $C = 0.1$<br>$tc = 1.28$ ชั่วโมง $I = 45$ มิลลิเมตร อัตราการไหลสูงสุด $= 3.17 \text{ m}^3/\text{s}$<br>Return period = 10 ปี<br><br>หน้าตัดระบายน้ำของปัจจุบันเพียงพอแล้ว ปัญหาเกิดจากวัชพืช และตะกอน<br>อุดตันภายในท่อและรางระบายน้ำ ควรขุดลอก<br>และวางมาตรการการขุดลอกตามระยะเวลาที่เหมาะสม |
