ข้อมูลสภาพปัญหาและแนวทางการแก้ไขปัญหาเบื้องต้น  
ของตำแหน่งการกีดขวางทางน้ำ จังหวัดเชียงราย

รหัสตำแหน่งกีดขวางที่: CR1001010001

ชื่อลำน้ำ ห้วยม่วง เป็นสาขาของแม่น้ำ แม่น้ำลาว/แม่น้ำกก/แม่น้ำโขง  
หมู่บ้าน หมู่ที่ 10 ห้วยม่วง ตำบล แม่สรวย อำเภอ แม่สรวย จังหวัด เชียงราย

วันที่สำรวจ: 26 สิงหาคม 2563

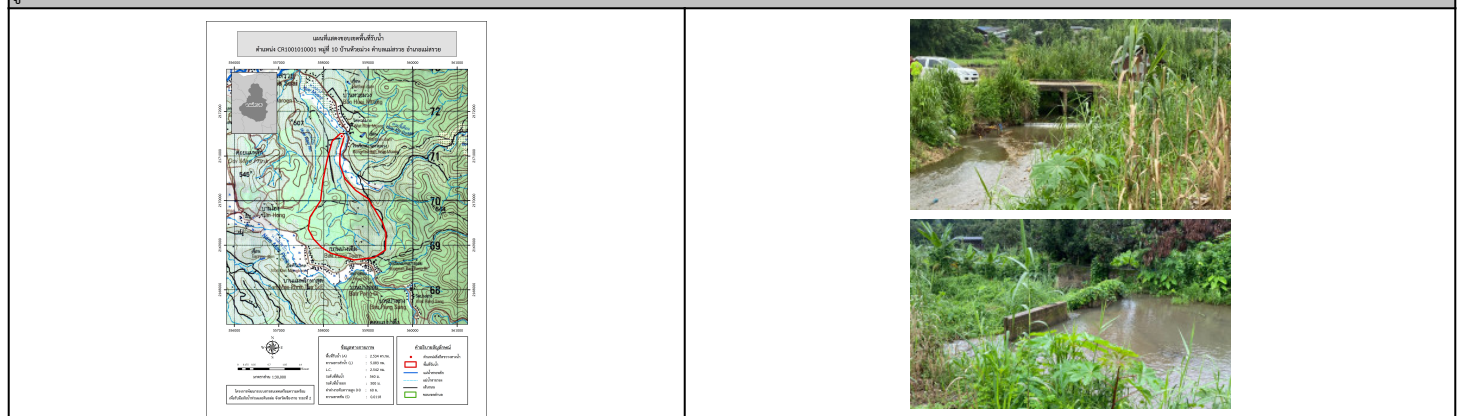
ความยาวของช่วงลำน้ำที่เกิดปัญหา เป็นจุดระยะ น้อยกว่า 10 เมตร การตาดมของลำน้ำ ไม่ตาดม วัสดุที่ใช้ตาดมของลำน้ำ -  
ลักษณะความเสียหาย น้ำท่วม ระดับ มาก ความถี่ที่เกิดความเสียหาย ทุกปี ระดับความเสี่ยง มาก

สาเหตุของการกีดขวางลำน้ำ  
> โดยธรรมชาติ ดึงพังการกัดเซาะ การทับถมของตะกอน (ลำน้ำตื้นเขิน) ลำน้ำคดเคี้ยวมาก วัชพืช (หญ้า/กิ่งไม้)  
> โดยมนุษย์ จาก ระบบสาธารณสุขโรค: ท่อลอดถนนที่ตัดลำน้ำมีขนาดเล็กเกินไประบายน้ำหลากไม่ทัน

| สภาพปัญหาการกีดขวางทางน้ำ | แนวทางและวิธีการแก้ไขปัญหาเบื้องต้น |
|---|---|
| เป็นท่อลอดเหลี่ยมขนาดกว้าง 1.20 เมตร ลึก 1.20 เมตร จำนวน 2 ช่อง<br>ในลำน้ำมีวัชพืชขึ้นหนาแน่น<br>และมีตะกอนลำน้ำมากเนื่องจากทางด้านท้ายน้ำมีฝายน้ำล้นอยู่ห่างจากท่อลอดประมาณ 80 เมตร | ข้อมูลพื้นที่รับน้ำของตำแหน่งที่เกิดปัญหา<br>$A = 2.53$ ตารางกิโลเมตร $L0 = 5.08$ กิโลเมตร $H = 60$ เมตร $C = 0.1$<br>$tc = 1.28$ ชั่วโมง $I = 45$ มิลลิเมตร อัตราการไหลสูงสุด $= 3.17 \text{ m}^3/\text{s}$<br>Return period = 10 ปี<br><br>หน้าตัดระบายน้ำของปัจจุบันเพียงพอแล้ว ปัญหาเกิดจากวัชพืช และตะกอน<br>อุดตันภายในท่อและรางระบายน้ำ ควรขุดลอก<br>และวางมาตรการการขุดลอกตามระยะเวลาที่เหมาะสม |
