ข้อมูลสภาพปัญหาและแนวทางการแก้ไขปัญหาเบื้องต้น
ของตำแหน่งการกีดขวางทางน้ำ จังหวัดเชียงราย

รหัสตำแหน่งกีดขวางที่: CR1007004002

วันที่สำรวจ: 26 สิงหาคม 2563

ชื่อลำน้ำ ลำห้วย เป็นสาขาของแม่น้ำ แม่น้ำลาว/แม่น้ำกก/แม่น้ำโขง ประเภทลำน้ำ ลำห้วย
หมู่บ้าน หมู่ที่ 4 หนองหม่ม ตำบล เจดีย์หลวง อำเภอ แม่สรวย จังหวัด เชียงราย

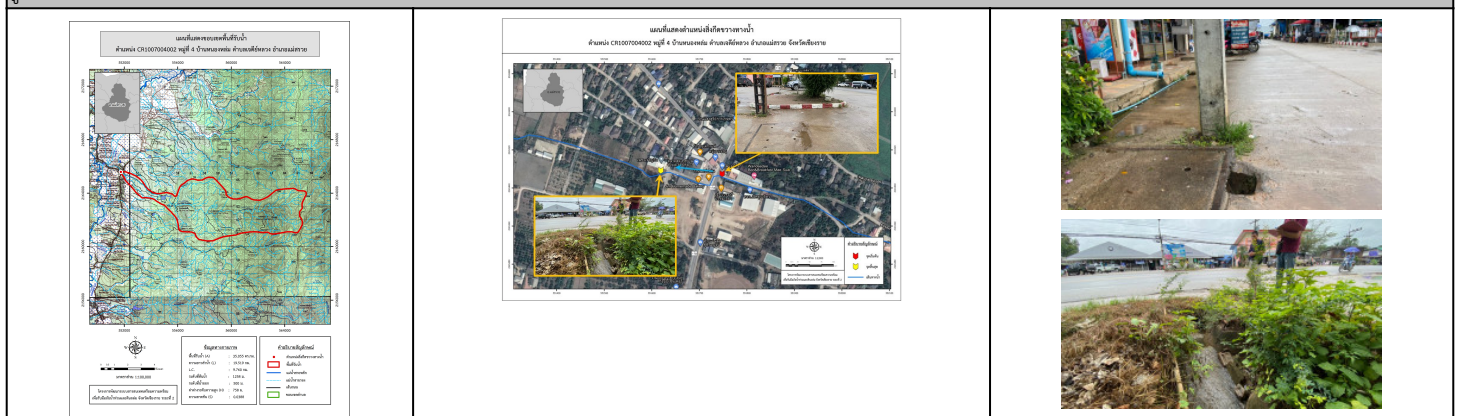
รูปภาพประกอบ

สภาพปัญหาการกีดขวางทางน้ำ	แนวทางและวิธีการแก้ไขปัญหาเบื้องต้น
<p>เป็นลำห้วยที่รับน้ำจากภูเขา และชุมชนบริเวณนั้น</p> <p>มีท่อลอดกลมขนาดเส้นผ่านศูนย์กลาง 0.60 เมตร จำนวน 1 ช่องลอดใต้ถนน</p> <p>และผ่านตลาดสดช่วงที่ผ่านตลาดจะวางท่อลอดยาวประมาณ 100 เมตร</p> <p>และไหลออกด้านหลังของตลาด</p> <p>เมื่อเกิดน้ำหลากไม่สามารถระบายได้ทันเกิดน้ำท่วมชุมชนด้านเหนือลำน้ำบริเวณดังกล่าว</p>	<p>ข้อมูลพื้นที่รับน้ำของตำแหน่งที่เกิดปัญหา</p> <p>A = 0.15 ตารางกิโลเมตร L0 = 0.3 กิโลเมตร H = - เมตร C = 0.15</p> <p>tc = 16.89 ชั่วโมง I = 95 มิลลิเมตร อัตราการไหลสูงสุด = 0.6 m³/s</p> <p>Return period = 10 ปี</p> <p>หน้าตัดระบายน้ำของปัจจุบันเพียงพอแล้ว ปัญหาเกิดจากวัชพืช และตะกอน</p> <p>อุดตันภายในท่อและวางระบายน้ำ ควรขุดลอก</p> <p>และวางมาตรการการขุดลอกตามระยะเวลาที่เหมาะสม</p>
