ข้อมูลสภาพปัญหาและแนวทางการแก้ไขปัญหาเบื้องต้น  
ของตำแหน่งการกีดขวางทางน้ำ จังหวัดเชียงราย

รหัสตำแหน่งกีดขวางที่: CR1007008001

ชื่อลำน้ำ ลำห้วย เป็นสาขาของแม่น้ำ แม่น้ำลาว/แม่น้ำกก/แม่น้ำโขง  
หมู่บ้าน หมู่ที่ 8 ห้วยหมอมเฒ่า ตำบล เจดีย์หลวง อำเภอ แม่สรวย

ประเภทลำน้ำ ลำห้วย วันที่สำรวจ: 26 สิงหาคม 2563  
จังหวัด เชียงราย

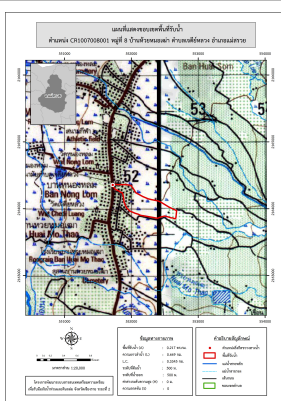
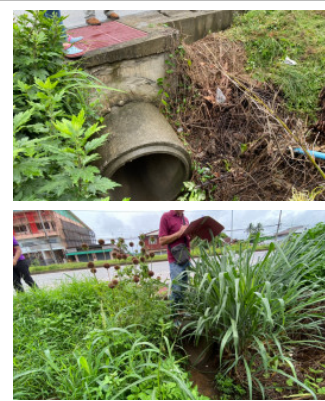
รูปภาพประกอบ

ลักษณะความเสียหาย น้ำท่วม ระดับ ปานกลาง

> โดยมนุษย์ จาก ระบบสาธารณสุขโลก: ท่อดลอดถนนที่ตัดลำน้ำมีขนาดเล็กเกินไประบายน้ำหลากไม่ทัน วางท่อตามแนวลำน้ำทดแทนลำน้ำเดิม

| สภาพปัญหาการกีดขวางทางน้ำ | แนวทางและวิธีการแก้ไขปัญหาเบื้องต้น |
|---|---|
| เป็นลำห้วยที่รับน้ำจากภูเขา และชุมชนบริเวณนั้น<br>มีท่อดลอดขนาดเส้นผ่านศูนย์กลาง 0.60 เมตร จำนวน 1<br>ช่องลอดใต้ถนนเมื่อเกิดน้ำหลากไม่สามารถระบายได้ทันเกิดน้ำไหลข้ามถนน<br>และท่วมชุมชนบริเวณดังกล่าว ลำน้ำก่อนไหลเข้าท่อตาดมคอนกรีต กว้าง 0.60<br>เมตร ลึก 0.60 เมตร ความลาดชันด้านข้าง 1:1 และช่วงท้าย กว้าง 0.50 เมตร<br>ลึก 0.80 เมตร ชันด้านข้าง 1:1 | ข้อมูลพื้นที่รับน้ำของตำแหน่งที่เกิดปัญหา<br>$A = 0.22$ ตารางกิโลเมตร $L_0 = 0.67$ กิโลเมตร $H = -$ เมตร $C = 0.1$<br>$t_c = 26.73$ ชั่วโมง $I = 85$ มิลลิเมตร อัตราการไหลสูงสุด $= 0.51 \text{ m}^3/\text{s}$<br>Return period = 10 ปี<br>เปลี่ยนเป็นใช้ท่อดลอดกลมมีขนาดเส้นผ่านศูนย์กลาง 0.60 เมตร จำนวน 2 ช่อง<br>และวางมาตรการขุดลอกตามระยะเวลาที่เหมาะสมของพื้นที่ ความลาดชันท้องน้ำ<br>0.002 |
