ข้อมูลสภาพปัญหาและแนวทางการแก้ไขปัญหาเบื้องต้น  
ของตำแหน่งการกีดขวางทางน้ำ จังหวัดเชียงราย

รหัสตำแหน่งกีดขวางที่: CR1007008002

วันที่สำรวจ: 26 สิงหาคม 2563

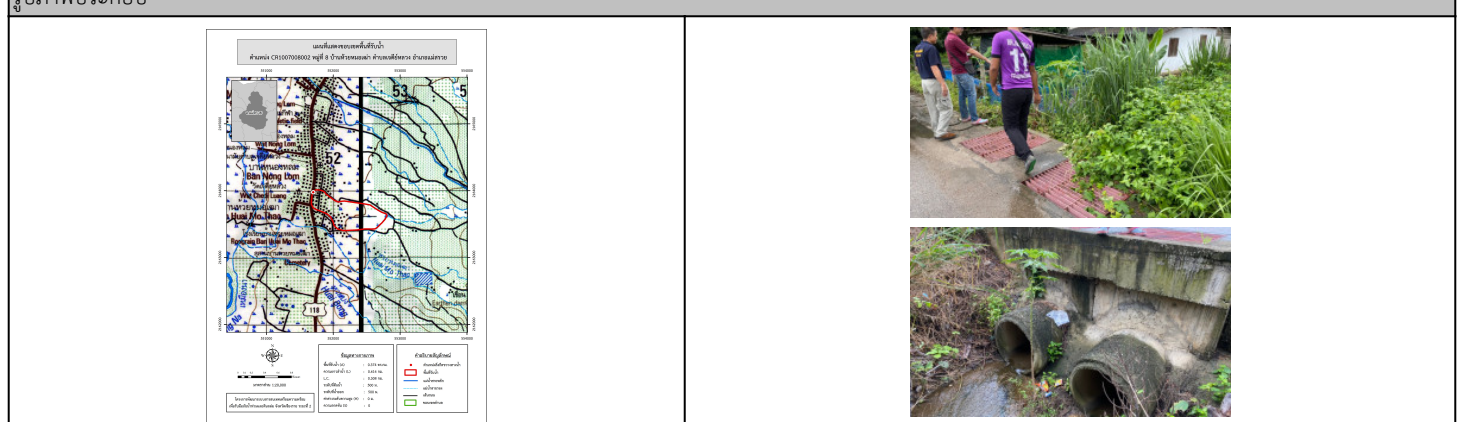
รูปภาพประกอบ

ลักษณะความเสียหาย น้ำท่วม ระดับ ปานกลาง

> โดยมนุษย์ จาก ระบบสาธารณสุข: ท่อลอดถนนที่ตัดลำน้ำมีขนาดเล็กเกินไประบายน้ำหลากไม่ทัน วางท่อตามแนวลำน้ำทดแทนลำน้ำเดิม

| สภาพปัญหาการกีดขวางทางน้ำ | แนวทางและวิธีการแก้ไขปัญหาเบื้องต้น |
|---|---|
| เป็นลำห้วยที่รับน้ำจากภูเขา และชุมชนบริเวณนั้น<br>มีท่อลอดกลมขนาดเส้นผ่านศูนย์กลาง 0.60 เมตร จำนวน 2<br>ช่องลอดใต้ถนนเมื่อเกิดน้ำหลากไม่สามารถระบายได้ทันเกิดน้ำไหลข้ามถนน<br>และท่วมชุมชนบริเวณดังกล่าว ลำน้ำก่อนไหลเข้าท่อตาดมคอนกรีต กว้าง 0.60<br>เมตร ลึก 0.60 เมตร ความลาดชันด้านข้าง 1:1 และช่วงท้าย กว้าง 0.60 เมตร<br>ลึก 0.80 เมตร ชันด้านข้าง 1:1 | ข้อมูลพื้นที่รับน้ำของตำแหน่งที่เกิดปัญหา<br>$A = 0.37$ ตารางกิโลเมตร $L_0 = 0.62$ กิโลเมตร $H = -$ เมตร $C = 0.1$<br>$t_c = 25.65$ ชั่วโมง $I = 85$ มิลลิเมตร อัตราการไหลสูงสุด $= 0.88 \text{ m}^3/\text{s}$<br>Return period = 10 ปี<br>เปลี่ยนเป็นใช้ท่อลอดกลมมีขนาดเส้นผ่านศูนย์กลาง 0.80 เมตร จำนวน 2 ช่อง<br>และวางมาตรการขุดลอกตามระยะเวลาที่เหมาะสมของพื้นที่ ความลาดชันท้องน้ำ<br>0.002 |
