ข้อมูลสภาพปัญหาและแนวทางการแก้ไขปัญหาเบื้องต้น  
ของตำแหน่งการกีดขวางทางน้ำ จังหวัดเชียงราย

รหัสตำแหน่งกีดขวางที่: CR1003008001

ชื่อลำน้ำ เหมืองดินคำ เป็นสาขาของแม่น้ำ แม่น้ำลาว/แม่น้ำกก/แม่น้ำโขง  
หมู่บ้าน หมู่ที่ 8 หัวริน ตำบล แม่พริก อำเภอ แม่สรวย

วันที่สำรวจ: 26 สิงหาคม 2563

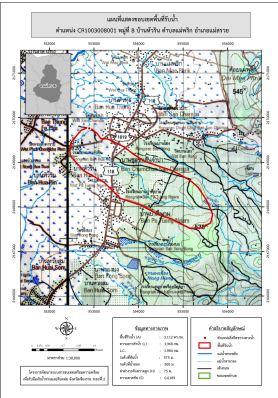
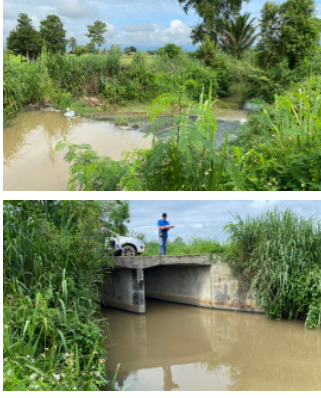
| รูปภาพประกอบ | |

ลักษณะความเสียหาย น้ำท่วม ระดับ ปานกลาง

> โดยธรรมชาติ การทับถมของตะกอน (ลำน้ำตื้นเขิน) วัชพืช (หญ้า/กิ่งไม้)

> โดยมนุษย์ จาก การถมดิน สิ่งปฏิกูล

| สภาพปัญหาการกีดขวางทางน้ำ | แนวทางและวิธีการแก้ไขปัญหาเบื้องต้น |
|---|---|
| เป็นลำเหมืองจากโครงการฝายดินดำในเขตตำบลท่าก้อบริเวณนี้มีท่อดลอดเหลี่ยมและฝายด้านท้ายน้ำ เมื่อเกิดน้ำหลากมักมีเศษกิ่งไม้และวัชพืชมาติดทำให้ศักยภาพการระบายน้ำลดลง | ข้อมูลพื้นที่รับน้ำของตำแหน่งที่เกิดปัญหา<br>$A = 3.11$ ตารางกิโลเมตร $L0 = 3.97$ กิโลเมตร $H = 75$ เมตร $C = 0.15$<br>$tc = 0.89$ ชั่วโมง $I = 60$ มิลลิเมตร อัตราการไหลสูงสุด = $7.79 \text{ m}^3/\text{s}$<br>Return period = 10 ปี<br>ชุดลอกลำน้ำตลอดช่วงดังกล่าว<br>และวางมาตรการชุดลอกตามระยะเวลาที่เหมาะสมของพื้นที่ |
