ข้อมูลสภาพปัญหาและแนวทางการแก้ไขปัญหาเบื้องต้น  
ของตำแหน่งการกีดขวางทางน้ำ จังหวัดเชียงราย

รหัสตำแหน่งกีดขวางที่: CR1107009001

ชื่อลำน้ำ ลำห้วย เป็นสาขาของแม่น้ำ แม่น้ำลาว/แม่น้ำกก/แม่น้ำโขง  
หมู่บ้าน หมู่ที่ 9 บวกขอนแก่น ตำบล แม่เจดีย์ใหม่ อำเภอ เวียงป่าเป้า จังหวัด เชียงราย

วันที่สำรวจ: 26 สิงหาคม 2563

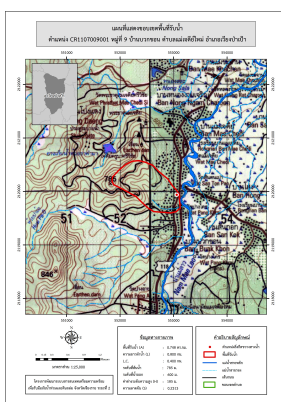
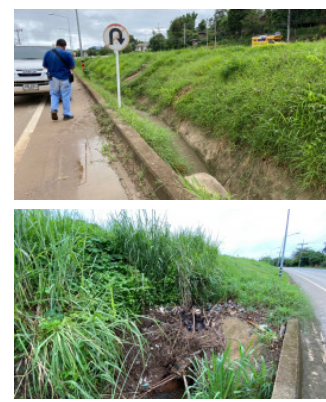
รูปภาพประกอบ

ลักษณะความเสียหาย น้ำท่วม ระดับ ปานกลาง

- > โดยธรรมชาติ การทับถมของตะกอน (ลำน้ำตื้นเขิน)
- > โดยมนุษย์ จาก ระบบสาธารณสุข: ถนนขวางทางน้ำ ท่อลอดถนนที่ตัดลำน้ำมีขนาดเล็กเกินไประบายน้ำหลากไม่ทัน

| สภาพปัญหาการกีดขวางทางน้ำ | แนวทางและวิธีการแก้ไขปัญหาเบื้องต้น |
|---|---|
| เป็นลำห้วยที่รับน้ำจากภูเขาไหล ผ่านทางหลวง เชียงใหม่-เชียงราย<br>มีท่อลอดถนนขนาด 1.00 เมตร จำนวน 1 ช่อง ซึ่งไม่เพียงพอ<br>เมื่อเกิดน้ำหลากทำให้เกิดน้ำเอ่อท่วมขังบนถนนปิดการจราจรไป 1 ช่องทาง ทาง<br>อบต.<br>ได้ประสานไปทางกรมทางหลวงเพื่อแก้ไขเบื้องต้นทางกรมทางหลวงได้แก้ไขโดยการ<br>ทุบแบริเออร์เพื่อระบายน้ำไปยังอีกฝั่งซึ่งทำให้เกิดน้ำไหลตามผิวทางอาจเกิดอันตราย<br>ต่อการสัญจรได้ | ข้อมูลพื้นที่รับน้ำของตำแหน่งที่เกิดปัญหา<br>$A = 0.75$ ตารางกิโลเมตร $L0 = 0.8$ กิโลเมตร $H = 185$ เมตร $C = 0.15$<br>$tc = 0.1$ ชั่วโมง $I = 130$ มิลลิเมตร อัตราการไหลสูงสุด $= 4.06 \text{ m}^3/\text{s}$<br>Return period = 5 ปี<br><br>เปลี่ยนเป็นท่อลอดเหลี่ยมขนาดกว้าง 1.50 เมตร สูง 1.20 เมตร จำนวน 2 ช่อง<br>ขุดลอกลำน้ำ และวางมาตรการขุดลอกตามระยะเวลาที่เหมาะสมของพื้นที่<br>ความลาดชันท้องน้ำ 0.01 |
