ข้อมูลสภาพปัญหาและแนวทางการแก้ไขปัญหาเบื้องต้น  
ของตำแหน่งการกีดขวางทางน้ำ จังหวัดเชียงราย

รหัสตำแหน่งกีดขวางที่: CR1107006001

ชื่อลำน้ำ ลำห้วย เป็นสาขาของแม่น้ำ แม่น้ำลาว/แม่น้ำกก/แม่น้ำโขง ประเภทลำน้ำ ลำห้วย  
หมู่บ้าน หมู่ที่ 6 โป่งน้ำร้อน ตำบล แม่เจดีย์ใหม่ อำเภอ เวียงป่าเป้า จังหวัด เชียงราย

วันที่สำรวจ: 26 สิงหาคม 2563

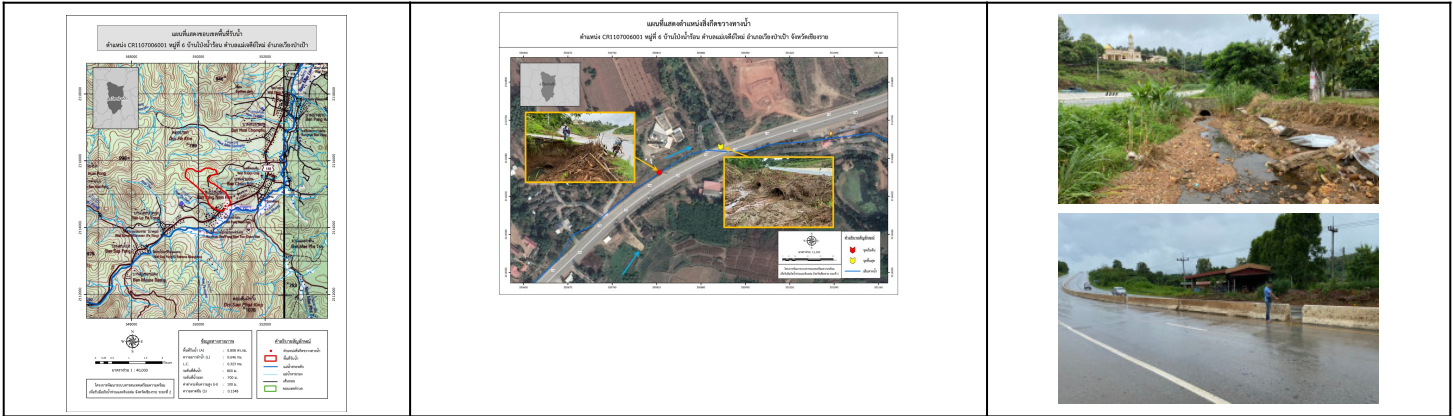
รูปภาพประกอบ

ลักษณะความเสียหาย น้ำท่วม ระดับ ปานกลาง

- > โดยธรรมชาติ การทับถมของตะกอน (ลำน้ำตื้นเขิน) วัชพืช (หญ้า/กิ่งไม้ )
- > โดยมนุษย์ จาก ระบบสาธารณูปโภค: ถนนขวางทางน้ำ ท่อลอดถนนที่ตัดลำน้ำมีขนาดเล็กเกินไประบายน้ำหลากไม่ทัน

| สภาพปัญหาการกีดขวางทางน้ำ | แนวทางและวิธีการแก้ไขปัญหายเบื้องต้น |
|---|---|
| เป็นลำห้วยที่รับน้ำจากภูเขาไหล ผ่านทางหลวง เชียงใหม่-เชียงราย มีท่อลอดถนน 2 จุด ขนาด 1.20 เมตร จำนวน 2 ช่อง ซึ่งไม่เพียงพอ เมื่อเกิดน้ำหลากทำให้เกิดน้ำเอ่อท่วมขังบนถนนปิดการจราจรไป 1 ช่องทาง ทาง อบต. ได้ประสานไปทางกรมทางหลวงเพื่อแก้ไขเบื้องต้นทางกรมทางหลวงได้แก้ไขโดยการเจาะแบรีเออร์ เพื่อระบายน้ำไปยังอีกฝั่งซึ่งทำให้เกิดน้ำไหลตามผิวทางอาจเกิดอันตรายต่อการสัญจรได้เป็นลำห้วยที่รับน้ำจากภูเขาไหล ผ่านทางหลวง เชียงใหม่-เชียงราย มีท่อลอดถนน 2 จุด ขนาด 1.20 เมตร จำนวน 2 ช่อง ซึ่งไม่เพียงพอ และอยู่ในตำแหน่งที่ไม่เหมาะสม เมื่อเกิดน้ำหลากทำให้เกิดน้ำเอ่อท่วมขังบนถนนปิดการจราจรไป 1 ช่องทาง ทาง อบต. ได้ประสานไปทางกรมทางหลวงเพื่อแก้ไขเบื้องต้น ทางกรมทางหลวงได้แก้ไขโดยการเจาะแบรีเออร์ เพื่อระบายน้ำไปยังอีกฝั่ง ซึ่งทำให้เกิดน้ำไหลตามผิวทางอาจเกิดอันตราย ต่อการสัญจรได้ | ข้อมูลพื้นที่รับน้ำของตำแหน่งที่เกิดปัญหา<br>$A = 0.81$ ตารางกิโลเมตร $L0 = 0.65$ กิโลเมตร $H = 100$ เมตร $C = 0.15$<br>$tc = 0.1$ ชั่วโมง $I = 130$ มิลลิเมตร อัตราการไหลสูงสุด = $4.38 \text{ m}^3/\text{s}$<br>Return period = 5 ปี<br>เปลี่ยนท่อลอดทั้ง 2 จุด เป็นท่อลอดเหลี่ยมขนาดกว้าง 1.50 เมตร สูง 1.50 เมตร จำนวน 2 ช่อง และก่อสร้างท่อลอดเหลี่ยมเพิ่มบริเวณจุดต่ำสุดขนาดกว้าง 2.00 เมตร สูง 1.75 เมตร จำนวน 2 ช่อง โดยมีรายละเอียดตามแบบ ขุดลอกลำน้ำตลอดช่วง และวางมาตรการขุดลอกตามระยะเวลาที่เหมาะสมของพื้นที่ ความลาดชันท้องน้ำ 0.002 |
