ข้อมูลสภาพปัญหาและแนวทางการแก้ไขปัญหาเบื้องต้น  
ของตำแหน่งการกีดขวางทางน้ำ จังหวัดเชียงราย

รหัสตำแหน่งกีดขวางที่: CR0113020001

ชื่อลำน้ำ หนองหลวง เป็นสาขาของแม่น้ำ แม่สะกั้น ประเภทลำน้ำ ลำห้วย  
หมู่บ้าน หมู่ที่ 20 บ้านใหม่แนวา ตำบล ห้วยสัก อำเภอ เมืองเชียงราย จังหวัด เชียงราย

วันที่สำรวจ: 26 สิงหาคม 2563

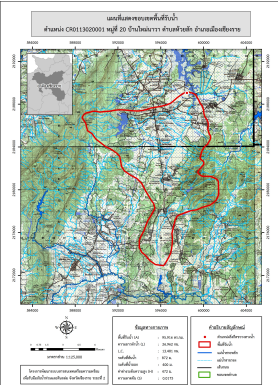
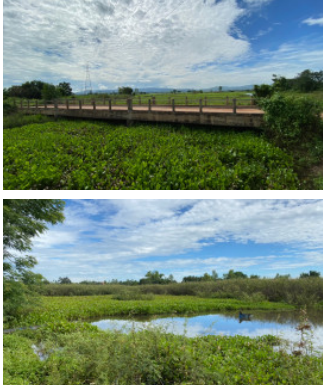
| พิกัดเริ่มปัญหา | | | | พิกัดสิ้นสุดปัญหา | | | |
|---|---|---|---|---|---|---|---|
| - อื่นๆ | | วัชพืชขึ้นเต็มพื้นที่หนองหลวง | | | | | |

> โดยธรรมชาติ การทับถมของตะกอน (ลำน้ำตื้นเขิน) วัชพืช (ไมยราบ/ผักตบชวา )

ระดับการกีดขวาง ปานกลาง คิดเป็น 30-70%

| สภาพปัญหาการกีดขวางทางน้ำ | แนวทางและวิธีการแก้ไขปัญหายเบื้องต้น |
|---|---|
| หนองหลวงในเขตเทศบาลห้วยสักมีสภาพตื้นเขินเต็มไปด้ววัชพืช และตะกอนทำให้สภาพน้ำในหนองหลวงมีคุณภาพต่ำ<br>รองรับปริมาณน้ำได้น้อยลงกว่าเดิมอีกทั้งเป็นสาเหตุทำให้น้ำสาขารับน้ำต่อจากหนองหลวงมีวัชพืชเป็นจำนวนมากเกิดปัญหาการกีดขวางทางน้ำในลำน้ำนั้น | ข้อมูลพื้นที่รับน้ำของตำแหน่งที่เกิดปัญหา<br>$A = 95.92$ ตารางกิโลเมตร อัตราการไหลสูงสุด = $82.91 \text{ m}^3/\text{s}$<br>Return period = 25 ปี<br>ขุดลอกตลอดช่วงดังกล่าว วางแผนการกำจัดวัชพืชอย่างยั่งยืน และวางมาตรการขุดลอกตามระยะเวลาที่เหมาะสมของพื้นที่ |
