ข้อมูลสภาพปัญหาและแนวทางการแก้ไขปัญหาเบื้องต้น  
ของตำแหน่งการกีดขวางทางน้ำ จังหวัดเชียงราย

รหัสตำแหน่งกีดขวางที่: CR0601001002

ชื่อลำน้ำ ลำเหมืองกลาง  
หมู่บ้าน หมู่ที่ 11 เวียงเดิม

วันที่สำรวจ: 15 พฤษภาคม 2563

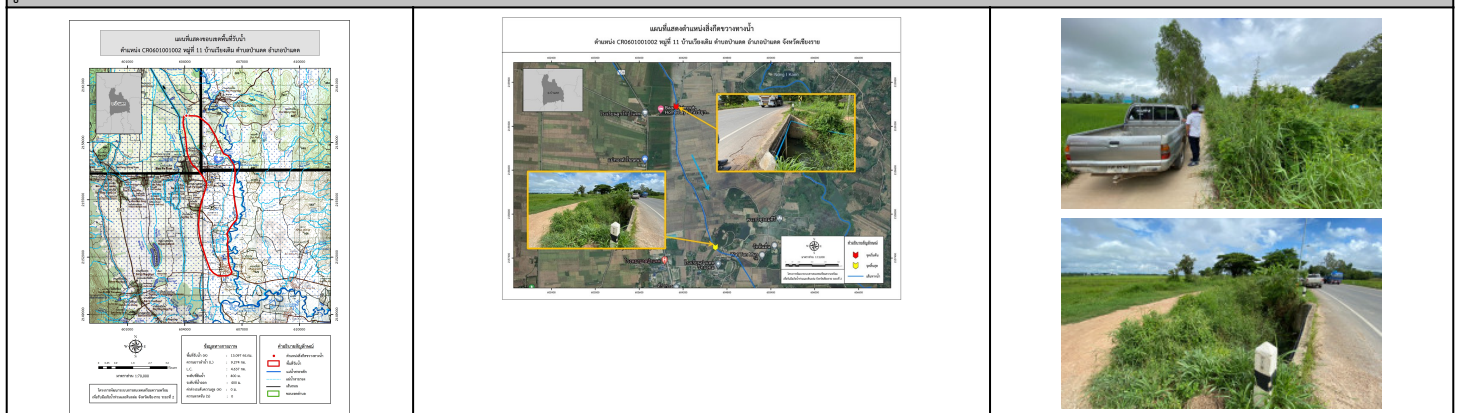
รูปภาพประกอบ

- > โดยธรรมชาติ การทับถมของตะกอน (ลำน้ำตื้นเขิน) วัชพืช (หญ้า)
- > โดยมนุษย์ จาก ระบบสาธารณสุข: ท่อลอดถนนที่ตัดลำน้ำมีขนาดเล็กเกินไประบายน้ำหลากไม่ทัน

ระดับการกีดขวาง ปานกลาง คิดเป็น 30-70%

สภาพปัญหาการกีดขวางทางน้ำ	แนวทางและวิธีการแก้ไขปัญหาเบื้องต้น
ลำเหมืองเส้นนี้มีวัชพืชขึ้นปกคลุมหนาแน่นมากเมื่อเกิดน้ำหลากไม่สามารถระบายน้ำได้เต็มศักยภาพทำให้น้ำเอ่อล้นตลิ่งเข้าท่วมพื้นที่เกษตร	ข้อมูลพื้นที่รับน้ำของตำแหน่งที่เกิดปัญหา A = 13.1 ตารางกิโลเมตร L0 = 9.27 กิโลเมตร H = - เมตร C = 0.15 tc = 94.55 ชั่วโมง I = 45 มิลลิเมตร อัตราการไหลสูงสุด = 24.58 m <sup>3</sup> /s Return period = 10 ปี
	ขุดลอกลำเหมืองตลอดช่วงดังกล่าว และวางมาตรการขุดลอกตามระยะเวลาที่เหมาะสมของพื้นที่
