ข้อมูลสภาพปัญหาและแนวทางการแก้ไขปัญหาเบื้องต้น
ของตำแหน่งการกีดขวางทางน้ำ จังหวัดเชียงราย

รหัสตำแหน่งกีดขวางทางน้ำ: CR0601002001

ชื่อลำน้ำ รางระบายน้ำในชุมชน
หมู่บ้าน หมู่ที่ 2 แม่พุง

วันที่สำรวจ: 15 พฤษภาคม 2563

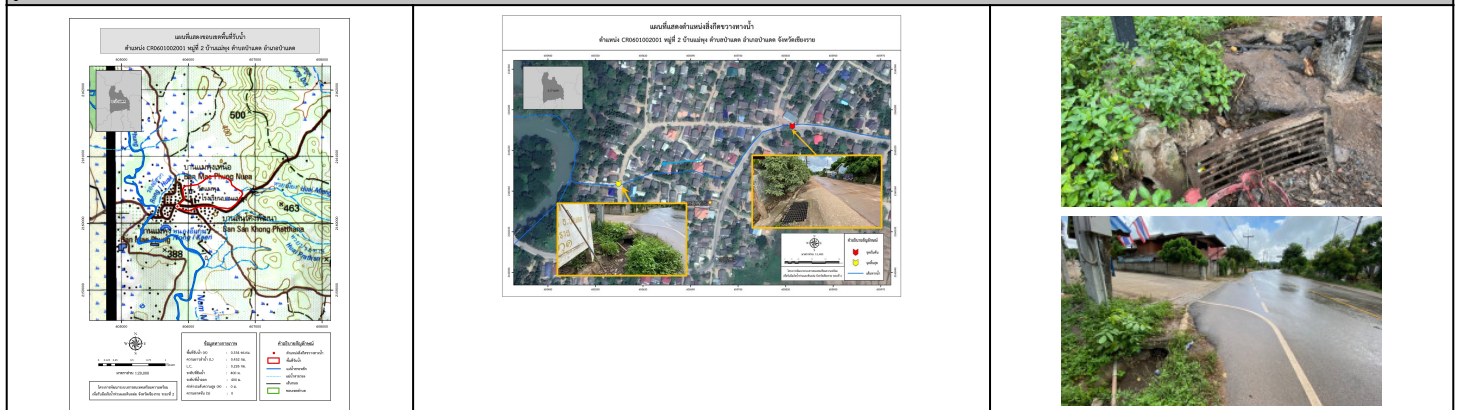
รูปภาพประกอบ

- > โดยธรรมชาติ การทับถมของตะกอน (ลำน้ำตื้นเขิน)
- > โดยมนุษย์ จาก ระบบสาธารณสุขไม่ทั่วถึง วางท่อตามแนวลำน้ำทดแทนลำน้ำเดิม

ระดับการกีดขวาง ปานกลาง คิดเป็น 30-70%

สภาพปัญหาการกีดขวางทางน้ำ	แนวทางและวิธีการแก้ไขปัญหาเบื้องต้น
เป็นรางระบายน้ำข้างทางบริเวณหน้าซอย 4 บ้านแม่พุงเหนือ หมู่ที่ 5 มีท่อลอดถนนขนาดเส้นผ่านศูนย์กลาง 0.30 เมตร มีเศษใบไม้ และวัชพืชมาติดบริเวณปากท่อ เมื่อเกิดฝนตกหนักจะระบายน้ำไม่ทันเกิดน้ำเอ่อล้นไหลตามถนน	ข้อมูลพื้นที่รับน้ำของตำแหน่งที่เกิดปัญหา A = 0.33 ตารางกิโลเมตร L0 = 0.45 กิโลเมตร H = - เมตร C = 0.1 tc = 21.97 ชั่วโมง l = 70 มิลลิเมตร อัตราการไหลสูงสุด = 0.65 m ³ /s Return period = 10 ปี
	ขุดลอกรางระบายน้ำตลอดช่วง และเปลี่ยนท่อลอดถนนเป็นขนาดเส้นผ่านศูนย์กลาง 0.80 เมตร จำนวน 1 ช่อง และวางมาตรการขุดลอกตามระยะเวลาที่เหมาะสมของพื้นที่ ความลาดชันท้องน้ำ 0.01
