ข้อมูลสภาพปัญหาและแนวทางการแก้ไขปัญหาเบื้องต้น  
ของตำแหน่งการกีดขวางทางน้ำ จังหวัดเชียงราย

รหัสตำแหน่งกีดขวางที่: CR0601008001

ชื่อลำน้ำ ร่องแสง เป็นสาขาของแม่น้ำ แม่น้ำพุง ประเภทลำน้ำ ลำห้วย  
หมู่บ้าน หมู่ที่ 8 ศรีชุม ตำบล ป่าแดด อำเภอ ป่าแดด จังหวัด เชียงราย

วันที่สำรวจ: 15 พฤษภาคม 2563

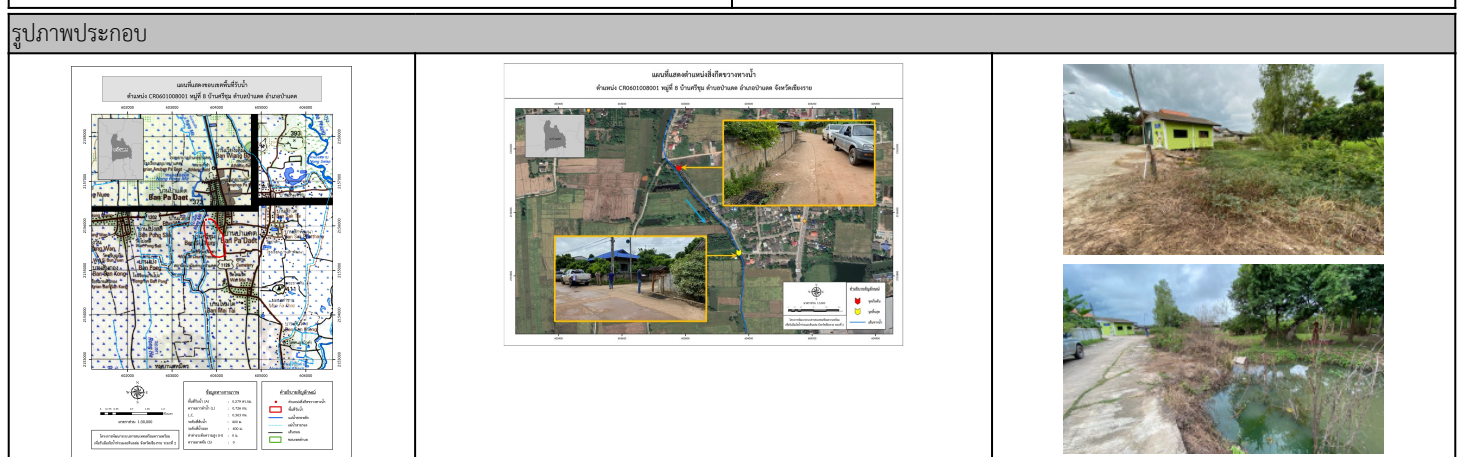
| สภาพปัญหาการกีดขวางทางน้ำ | แนวทางและวิธีการแก้ไขปัญหาเบื้องต้น |
|---|---|
| เป็นลำน้ำรับน้ำจากภูเขา<br>และพื้นที่เกษตรช่วงที่เกิดปัญหามีการวางท่อลอดกลมขนาดเส้นผ่านศูนย์กลาง<br>1.00 เมตร จำนวน 2 ช่อง<br>และลำน้ำมีลักษณะเป็นคอขวดเมื่อมีน้ำหลากทำให้ระบายน้ำไม่ทันเอ่อล้นตลิ่งบริเวณ<br>ดังกล่าว | ข้อมูลพื้นที่รับน้ำของตำแหน่งที่เกิดปัญหา<br>$A = 0.28$ ตารางกิโลเมตร $L_0 = 0.73$ กิโลเมตร $H = -$ เมตร $C = 0.15$<br>$t_c = 26.45$ ชั่วโมง $I = 85$ มิลลิเมตร อัตราการไหลสูงสุด $= 0.99 \text{ m}^3/\text{s}$<br>Return period = 10 ปี<br>หน้าตัดระบายน้ำของปัจจุบันเพียงพอแล้ว ปัญหาเกิดจากวัชพืช และตะกอน<br>อุดตันภายในท่อและรางระบายน้ำ ควรขุดลอก<br>และวางมาตรการการขุดลอกตามระยะเวลาที่เหมาะสม |
