ข้อมูลสภาพปัญหาและแนวทางการแก้ไขปัญหาเบื้องต้น
ของตำแหน่งการกีดขวางทางน้ำ จังหวัดเชียงราย

รหัสตำแหน่งกีดขวางที่: CR0710002004

ชื่อลำน้ำ ร่องต้อ

วันที่สำรวจ: 15 พฤษภาคม 2563

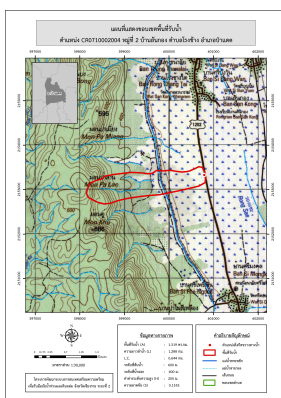
รูปภาพประกอบ

> โดยมนุษย์ จาก ระบบสาธารณสุข: ถนนขวางทางน้ำ ท่อลอดถนนที่ตัดลำน้ำมีขนาดเล็กเกินไประบายน้ำหลากไม่ทัน

ระดับการกีดขวาง ปานกลาง คิดเป็น 30-70%

สภาพปัญหาการกีดขวางทางน้ำ	แนวทางและวิธีการแก้ไขปัญหาเบื้องต้น
เป็นลำน้ำรับน้ำจากภูเขา และพื้นที่เกษตรช่วงที่เกิดปัญหามีการวางท่อลอดกลมขนาดเส้นผ่านศูนย์กลาง 0.80 เมตร จำนวน 1 ช่อง เมื่อน้ำหลากทำให้ระบายน้ำไม่ทันเอ่อล้นตลิ่งบริเวณดังกล่าว	ข้อมูลพื้นที่รับน้ำของตำแหน่งที่เกิดปัญหา A = 1.32 ตารางกิโลเมตร L0 = 1.29 กิโลเมตร H = 200 เมตร C = 0.1 tc = 0.17 ชั่วโมง l = 130 มิลลิเมตร อัตราการไหลสูงสุด = 4.77 m ³ /s Return period = 5 ปี ขุดลอกลำน้ำตลอดช่วงดังกล่าว เปลี่ยนเป็นท่อลอดเหลี่ยมขนาดกว้าง 1.50 เมตร สูง 1.20 เมตร จำนวน 2 ช่อง และวางมาตรการขุดลอกตามระยะเวลาที่เหมาะสมของพื้นที่ ความลาดชันท้องน้ำ 0.01
