ข้อมูลสภาพปัญหาและแนวทางการแก้ไขปัญหาเบื้องต้น  
ของตำแหน่งการกีดขวางทางน้ำ จังหวัดเชียงราย

รหัสตำแหน่งกีดขวางที่: CR0605008001

ชื่อลำน้ำ เหมืองไค้ เป็นสาขาของแม่น้ำ แม่น้ำอิง/แม่น้ำโขง  
หมู่บ้าน หมู่ที่ 8 ศรีบังวัน ตำบล โรงช้าง อำเภอ ป่าแดด จังหวัด เชียงราย

วันที่สำรวจ: 15 พฤษภาคม 2563

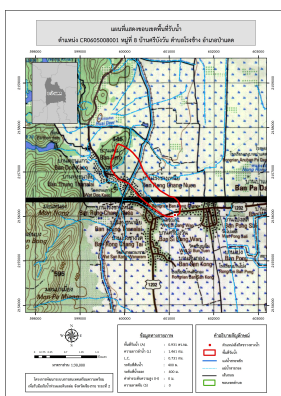
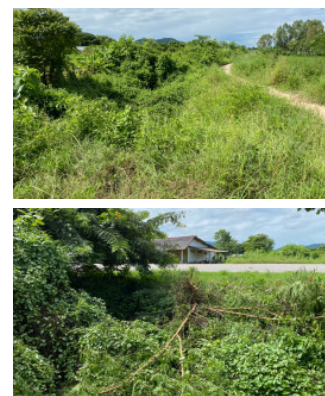
| สภาพปัญหาการกีดขวางทางน้ำ | แนวทางและวิธีการแก้ไขปัญหาเบื้องต้น |
|---|---|
| เป็นลำน้ำรับน้ำจากภูเขา และพื้นที่เกษตรช่วงที่เกิดปัญหามีการวางท่อลอดกลมขนาดเส้นผ่านศูนย์กลาง 1.00 เมตร จำนวน 3 ช่อง เมื่อน้ำหลากทำให้ระบายน้ำไม่ทันเอ่อล้นตลิ่งบริเวณดังกล่าว | ข้อมูลพื้นที่รับน้ำของตำแหน่งที่เกิดปัญหา<br>$A = 0.93$ ตารางกิโลเมตร $L0 = 1.46$ กิโลเมตร $H = -$ เมตร $C = 0.1$<br>$tc = 39.5$ ชั่วโมง $I = 85$ มิลลิเมตร อัตราการไหลสูงสุด $= 2.2 \text{ m}^3/\text{s}$<br>Return period = 10 ปี<br>ขุดลอกลำน้ำตลอดช่วงดังกล่าว เปลี่ยนเป็นท่อลอดเหลี่ยมขนาดกว้าง 2.00 เมตร สูง 2.00 เมตร จำนวน 2 ช่อง<br>และวางมาตรการขุดลอกตามระยะเวลาที่เหมาะสมของพื้นที่ ความลาดชันท้องน้ำ 0.01 |
