ข้อมูลสภาพปัญหาและแนวทางการแก้ไขปัญหาเบื้องต้น
ของตำแหน่งการกีดขวางทางน้ำ จังหวัดเชียงราย

ชื่อลำน้ำ ลำห้วย
หมู่บ้าน หมู่ที่ 1 ศรีโพธิ์เงิน

รหัสตำแหน่งกีดขวางที่: CR0606001001
วันที่สำรวจ: 15 พฤษภาคม 2563

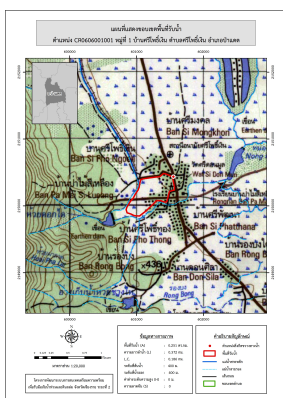
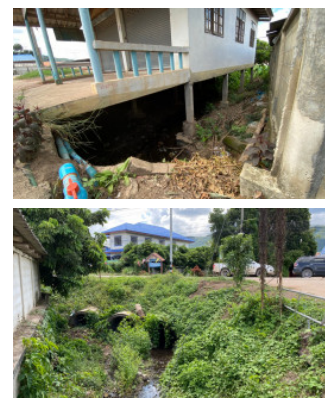
รูปภาพประกอบ

> โดยธรรมชาติ การทับถมของตะกอน (ลำน้ำตื้นเขิน) วัชพืช (หญ้า)

ระบบสาธารณูปโภค: ท่อลอดถนนที่ตัดลำน้ำมีขนาดเล็กเกินไประบายน้ำหลากไม่ทัน ถนนขนานลำน้ำสร้างกินพื้นที่ลำน้ำ

สภาพปัญหาการกีดขวางทางน้ำ	แนวทางและวิธีการแก้ไขปัญหาเบื้องต้น
เป็นลำน้ำรับน้ำจากภูเขา พื้นที่เกษตร และชุมชนช่วงที่เกิดปัญหามีการวางท่อลอดกลมขนาดเส้นผ่านศูนย์กลาง 1.20 เมตร จำนวน 3 ช่อง และมีการก่อสร้างอาคารเอนกประสงค์ล้อมลำน้ำ 1 หลัง เมื่อน้ำหลากทำให้ระบายน้ำไม่ทันเอ่อล้นตลิ่งบริเวณดังกล่าว	ข้อมูลพื้นที่รับน้ำของตำแหน่งที่เกิดปัญหา $A = 0.25$ ตารางกิโลเมตร $L_0 = 0.37$ กิโลเมตร $H = -$ เมตร $C = 0.1$ $t_c = 19.93$ ชั่วโมง $I = 100$ มิลลิเมตร อัตราการไหลสูงสุด = $0.7 \text{ m}^3/\text{s}$ Return period = 10 ปี
	หน้าตัดระบายน้ำของปัจจุบันเพียงพอแล้ว ปัญหาเกิดจากวัชพืช และตะกอน อุดตันภายในท่อและวางระบายน้ำ ควรขุดลอก และวางมาตรการการขุดลอกตามระยะเวลาที่เหมาะสม
