ข้อมูลสภาพปัญหาและแนวทางการแก้ไขปัญหาเบื้องต้น
ของตำแหน่งการกีดขวางทางน้ำ จังหวัดเชียงราย

รหัสตำแหน่งกีดขวางที่: CR0606001002

ชื่อลำน้ำ ลำห้วย
หมู่บ้าน หมู่ที่ 1 ศรีโพธิ์เงิน

วันที่สำรวจ: 15 พฤษภาคม 2563

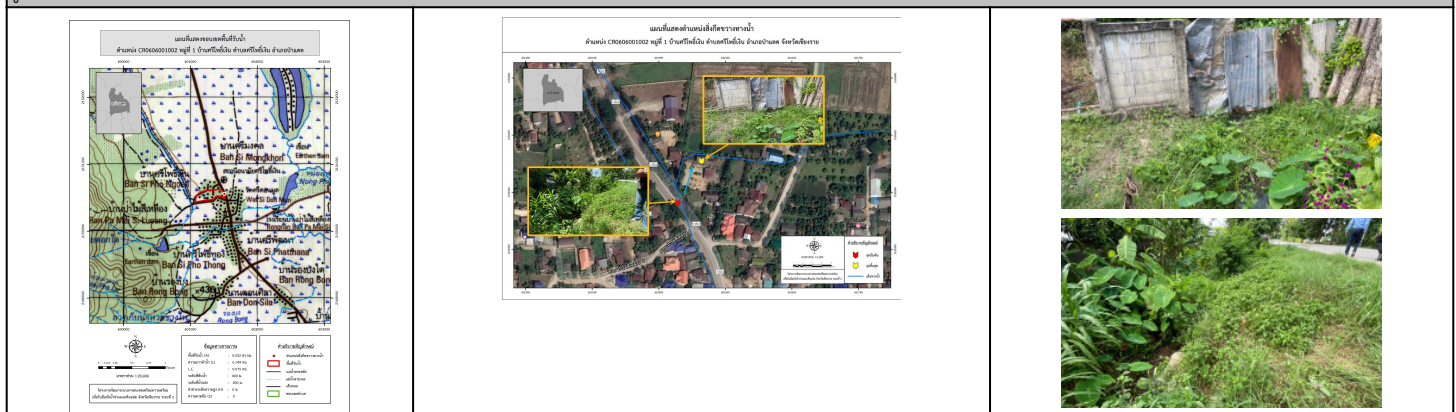
รูปภาพประกอบ

- > โดยธรรมชาติ การทับถมของตะกอน (ลำน้ำตื้นเขิน)
 - > โดยมนุษย์ จาก สิ่งปลูกสร้างเป็นของส่วนบุคคล หรือส่วนบุคคล : เป็นส่วนอาคาร หลัง รั้ว 1 หลัง อื่นๆ
- ระบบสาธารณูปโภค: ท่อลอดถนนที่ตัดลำน้ำมีขนาดเล็กเกินไประบายน้ำหลากไม่ทัน
สิ่งปฏิกูล

ระดับการกีดขวาง ปานกลาง คิดเป็น 30-70%

สภาพปัญหาการกีดขวางทางน้ำ	แนวทางและวิธีการแก้ไขปัญหาเบื้องต้น
<p>เป็นลำน้ำรับน้ำจากภูเขา และพื้นที่เกษตรช่วงที่เกิดปัญหามีการวางท่อลอดกลมขนาดเส้นผ่านศูนย์กลาง 1.00 เมตร จำนวน 1 ช่อง เมื่อน้ำหลากทำให้ระบายน้ำไม่ทันเอ่อล้นตลิ่งบริเวณดังกล่าว</p>	<p>ข้อมูลพื้นที่รับน้ำของตำแหน่งที่เกิดปัญหา A = 0.05 ตารางกิโลเมตร L0 = 0.15 กิโลเมตร H = - เมตร C = 0.1 tc = 12.61 ชั่วโมง l = 110 มิลลิเมตร อัตราการไหลสูงสุด = 0.16 m³/s Return period = 10 ปี</p> <p>หน้าตัดระบายน้ำของปัจจุบันเพียงพอแล้ว ปัญหาเกิดจากวัชพืช และตะกอน อุดตันภายในท่อและรางระบายน้ำ ควรขุดลอก และวางมาตรการการขุดลอกตามระยะเวลาที่เหมาะสม</p>
