ข้อมูลสภาพปัญหาและแนวทางการแก้ไขปัญหาเบื้องต้น
ของตำแหน่งการกีดขวางทางน้ำ จังหวัดเชียงราย

รหัสตำแหน่งกีดขวางที่: CR0606001002
วันที่สำรวจ: 15 พฤษภาคม 2563

ชื่อลำน้ำ ลำห้วย เป็นสาขาของแม่น้ำ แม่น้ำพุง/แม่น้ำอิง/แม่น้ำโขง ประเภทลำน้ำ ลำห้วย
หมู่บ้าน หมู่ที่ 1 ศรีโพธิ์เงิน ตำบล ศรีโพธิ์เงิน อำเภอ ป่าแดด จังหวัด เชียงราย

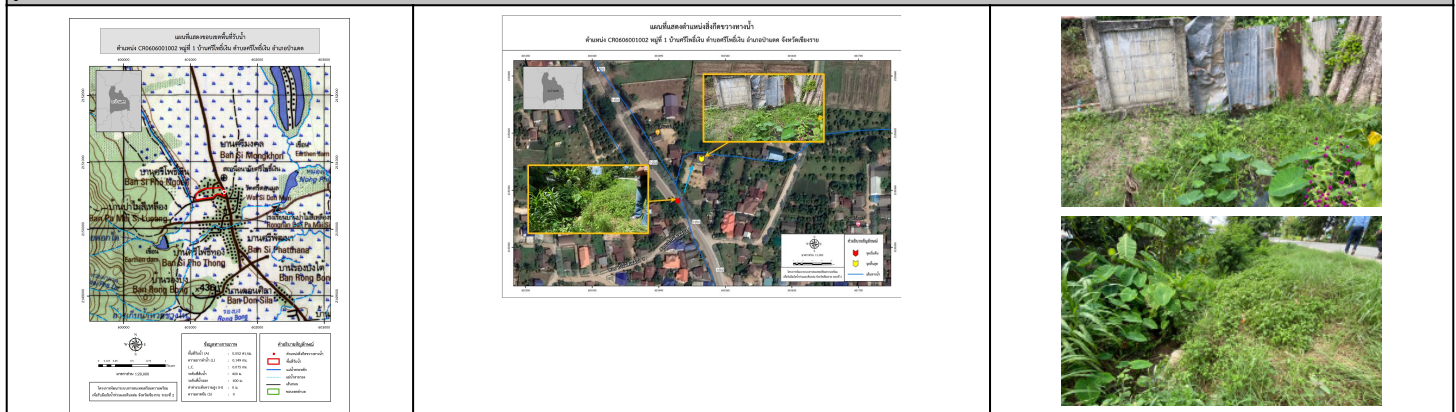
รูปภาพประกอบ

- สาเหตุของการกีดขวางลำน้ำ
- > โดยธรรมชาติ การทับถมของตะกอน (ลำน้ำตื้นเขิน)
 - > โดยมนุษย์ จาก สิ่งปลูกสร้างเป็นของส่วนบุคคล หรือส่วนบุคคล : เป็นส่วนอาคาร หลัง รั้ว 1 หลัง อื่นๆ
- ระบบสาธารณูปโภค: ท่อลอดถนนที่ตัดลำน้ำมีขนาดเล็กเกินไประบายน้ำหลากไม่ทัน
- สิ่งปลูก

สภาพปัญหาการกีดขวางทางน้ำ	แนวทางและวิธีการแก้ไขปัญหาเบื้องต้น
เป็นลำน้ำรับน้ำจากภูเขา และพื้นที่เกษตรช่วงที่เกิดปัญหามีการวางท่อลอดกลมขนาดเส้นผ่านศูนย์กลาง 1.00 เมตร จำนวน 1 ช่อง เมื่อน้ำหลากทำให้ระบายน้ำไม่ทันเอ่อล้นตลิ่งบริเวณดังกล่าว	ข้อมูลพื้นที่รับน้ำของตำแหน่งที่เกิดปัญหา A = 0.05 ตารางกิโลเมตร L0 = 0.15 กิโลเมตร H = - เมตร C = 0.1 tc = 12.61 ชั่วโมง l = 110 มิลลิเมตร อัตราการไหลสูงสุด = 0.16 m ³ /s Return period = 10 ปี หน้าตัดระบายน้ำของปัจจุบันเพียงพอแล้ว ปัญหาเกิดจากวัชพืช และตะกอน อุดตันภายในท่อและวางระบายน้ำ ควรขุดลอก และวางมาตรการการขุดลอกตามระยะเวลาที่เหมาะสม
