ข้อมูลสภาพปัญหาและแนวทางการแก้ไขปัญหาเบื้องต้น
ของตำแหน่งการกีดขวางทางน้ำ จังหวัดเชียงราย

รหัสตำแหน่งกีดขวางที่: CR0606001003

วันที่สำรวจ: 15 พฤษภาคม 2563

ชื่อลำน้ำ ห้วยช้างน้อย เป็นสาขาของแม่น้ำ แม่น้ำพุง/แม่น้ำอิง/แม่น้ำโขง
หมู่บ้าน หมู่ที่ 1 ศรีโพธิ์เงิน ตำบล ศรีโพธิ์เงิน อำเภอ ป่าแดด จังหวัด เชียงราย

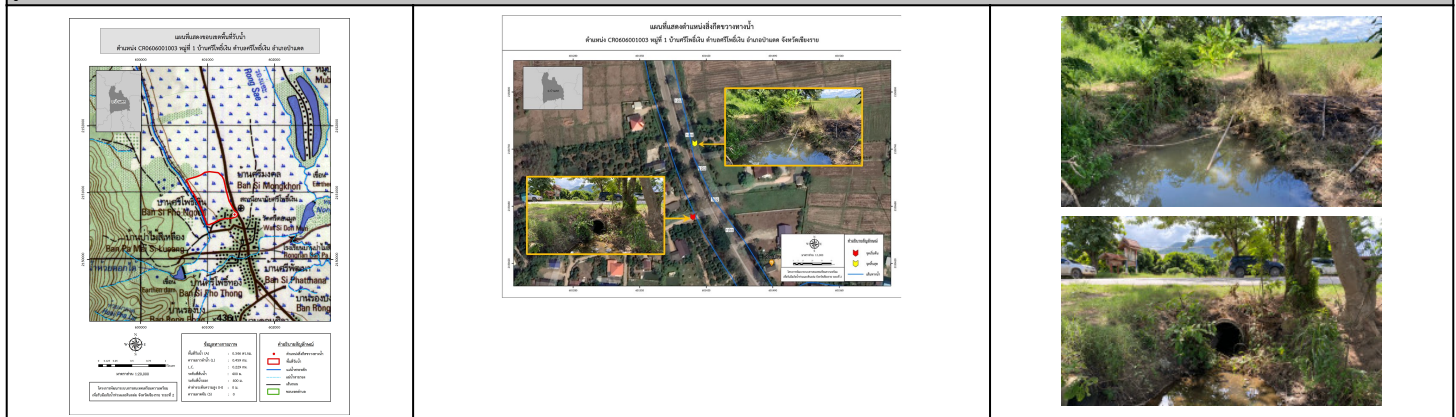
รูปภาพประกอบ

- สาเหตุของการกีดขวางลำน้ำ
- > โดยธรรมชาติ การทับถมของตะกอน (ลำน้ำตื้นเขิน) วัชพืช (หญ้า)
 - > โดยมนุษย์ จาก ระบบสาธารณสุข: ท่อลอดถนนที่ตัดลำน้ำมีขนาดเล็กเกินไประบายน้ำหลากไม่ทัน
- สิ่งปฏิญกุล

สภาพปัญหาการกีดขวางทางน้ำ	แนวทางและวิธีการแก้ไขปัญหาเบื้องต้น
เป็นลำน้ำรับน้ำจากภูเขา และพื้นที่เกษตรช่วงที่เกิดปัญหามีการวางท่อลอดกลมขนาดเส้นผ่านศูนย์กลาง 0.80 เมตร จำนวน 1 ช่อง เมื่อน้ำหลากทำให้ระบายน้ำไม่ทันเอ่อล้นตลิ่งบริเวณดังกล่าว	ข้อมูลพื้นที่รับน้ำของตำแหน่งที่เกิดปัญหา A = 0.35 ตารางกิโลเมตร L0 = 0.46 กิโลเมตร H = - เมตร C = 0.1 tc = 22.14 ชั่วโมง I = 100 มิลลิเมตร อัตราการไหลสูงสุด = 0.96 m ³ /s Return period = 10 ปี
	หน้าตัดระบายน้ำของปัจจุบันเพียงพอแล้ว ปัญหาเกิดจากวัชพืช และตะกอน อุดตันภายในท่อและวางระบายน้ำ ควรขุดลอก และวางมาตรการการขุดลอกตามระยะเวลาที่เหมาะสม
