ข้อมูลสภาพปัญหาและแนวทางการแก้ไขปัญหาเบื้องต้น  
ของตำแหน่งการกีดขวางทางน้ำ จังหวัดเชียงราย

รหัสตำแหน่งกีดขวางที่: CR0606001004

วันที่สำรวจ: 15 พฤษภาคม 2563

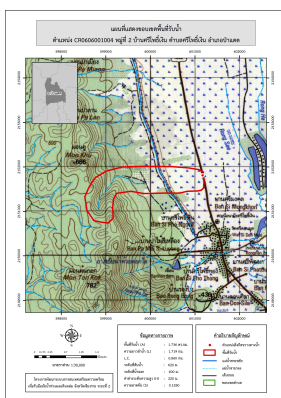
รูปภาพประกอบ

> โดยธรรมชาติ การทับถมของตะกอน (ลำน้ำตื้นเขิน) วัชพืช (หญ้า )

> โดยมนุษย์ จาก ระบบสาธารณสุข: ท่อลอดถนนที่ตัดลำน้ำมีขนาดเล็กเกินไประบายน้ำหลากไม่ทัน

สภาพปัญหาการกีดขวางทางน้ำ	แนวทางและวิธีการแก้ไขปัญหาเบื้องต้น
เป็นลำน้ำรับน้ำจากภูเขา และพื้นที่เกษตรช่วงที่เกิดปัญหามีการวางท่อลอดกลมขนาดเส้นผ่านศูนย์กลาง 0.80 เมตร จำนวน 1 ช่อง เมื่อมีน้ำหลากทำให้ระบายน้ำไม่ทันเอ่อล้นตลิ่งบริเวณดังกล่าว	ข้อมูลพื้นที่รับน้ำของตำแหน่งที่เกิดปัญหา A = 1.74 ตารางกิโลเมตร L0 = 1.72 กิโลเมตร H = 220 เมตร C = 0.1 tc = 0.22 ชั่วโมง l = 120 มิลลิเมตร อัตราการไหลสูงสุด = 5.79 m <sup>3</sup> /s Return period = 5 ปี
	ขุดลอกลำน้ำตลอดช่วงดังกล่าว เปลี่ยนเป็นท่อลอดเหลี่ยมขนาดกว้าง 1.50 เมตร สูง 1.50 เมตร จำนวน 2 ช่อง และวางมาตรการขุดลอกตามระยะเวลาที่เหมาะสมของพื้นที่ ความลาดชันท้องน้ำ 0.01
