ข้อมูลสภาพปัญหาและแนวทางการแก้ไขปัญหาเบื้องต้น  
ของตำแหน่งการกีดขวางทางน้ำ จังหวัดเชียงราย

รหัสตำแหน่งกีดขวางที่: CR1106011001

ชื่อลำน้ำ แม่น้ำลาว

วันที่สำรวจ: 20 พฤษภาคม 2563

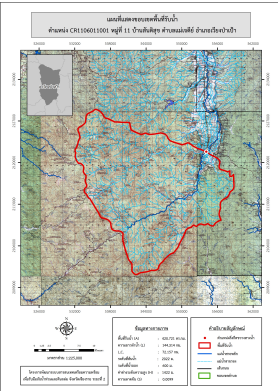
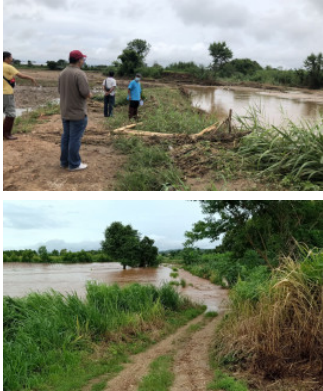
| รูปภาพประกอบ | |

ลักษณะความเสียหาย น้ำท่วม ระดับ ปานกลาง

> โดยธรรมชาติ ตลิ่งพังการกัดเซาะ การทับถมของตะกอน (ลำน้ำตื้นเขิน) ลำน้ำคดเคี้ยวมาก วัชพืช (หญ้า )

> โดยมนุษย์ จาก การถมดิน

| สภาพปัญหาการกีดขวางทางน้ำ | แนวทางและวิธีการแก้ไขปัญหาเบื้องต้น |
|---|---|
| เป็นแม่น้ำลาวช่วงที่ถูกกัดเซาะเนื่องจากมีปริมาณน้ำมาก และรุนแรงทำให้พังทลายกันน้ำขาด และไหลเข้าท่วมตัวเมืองแม่จันเกิดความเสียหายเป็นบริเวณกว้าง | ข้อมูลพื้นที่รับน้ำของตำแหน่งที่เกิดปัญหา<br>$A = 420.72$ ตารางกิโลเมตร อัตราการไหลสูงสุด = $205.23 \text{ m}^3/\text{s}$<br>Return period = 50 ปี<br>ก่อสร้างพนังป้องกันการกัดเซาะในบริเวณดังกล่าว |
