ข้อมูลสภาพปัญหาและแนวทางการแก้ไขปัญหาเบื้องต้น  
ของตำแหน่งการกีดขวางทางน้ำ จังหวัดเชียงราย

รหัสตำแหน่งกีดขวางที่: CR1106016001

ชื่อลำน้ำ แม่น้ำลาว เป็นสาขาของแม่น้ำ แม่น้ำกก/  
หมู่บ้าน หมู่ที่ 16 สาเจริญ ตำบล แม่เจดีย์ อำเภอ เวียงป่าเป้า  
ประเภทลำน้ำ แม่น้ำสาขา จังหวัด เชียงราย

วันที่สำรวจ: 20 พฤษภาคม 2563

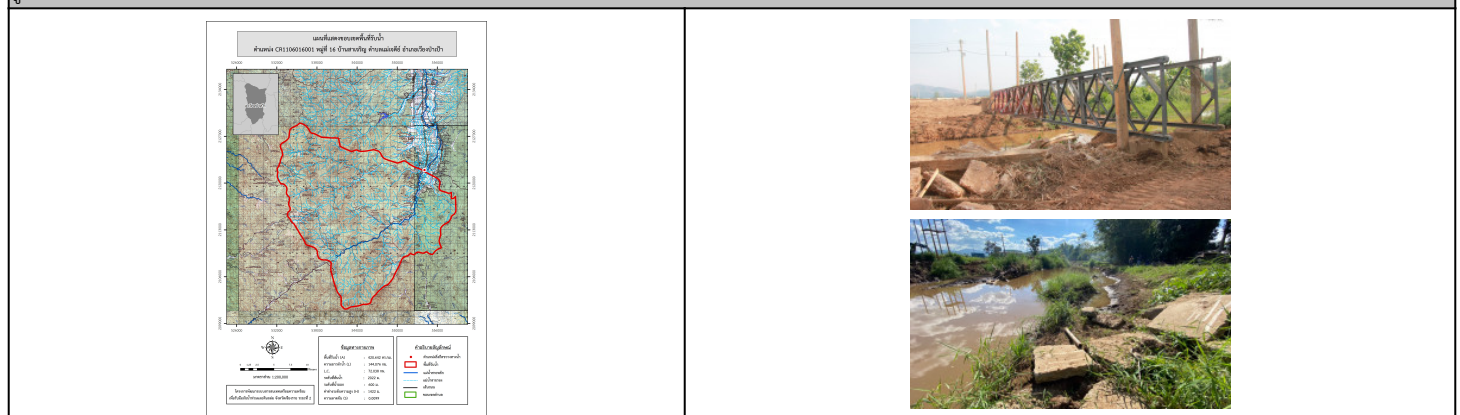
รูปภาพประกอบ

| สภาพปัญหาการกีดขวางทางน้ำ | แนวทางและวิธีการแก้ไขปัญหาเบื้องต้น |
|---|---|
| เป็นแม่น้ำลาวมีการรุกร้ำลำน้ำโดยการถมที่<br>และก่อสร้างสะพานเหล็กข้ามลำน้ำต่อมาพังเสียหายกีดขวางทางน้ำ<br>มีเศษวัสดุอยู่ในทางน้ำเป็นจำนวนมากทำให้ศักยภาพการระบายน้ำในลำน้ำลดลง | ข้อมูลพื้นที่รับน้ำของตำแหน่งที่เกิดปัญหา<br>$A = 420.64$ ตารางกิโลเมตร อัตราการไหลสูงสุด = $205.21 \text{ m}^3/\text{s}$<br>Return period = 50 ปี<br>ขุดลอกเอาเศษวัสดุที่กีดขวางทางน้ำออก<br>เจรจากับผู้ที่รุกร้ำลำน้ำให้ถอนแนวการรุกร้ำเข้าไปในเขตที่ดิน |
