ข้อมูลสภาพปัญหาและแนวทางการแก้ไขปัญหาเบื้องต้น  
ของตำแหน่งการกีดขวางทางน้ำ จังหวัดเชียงราย

รหัสตำแหน่งกีดขวางที่: CR1201005001

ชื่อลำน้ำ แม่เปา

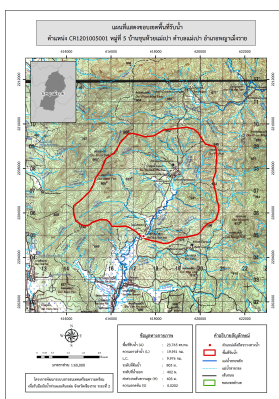
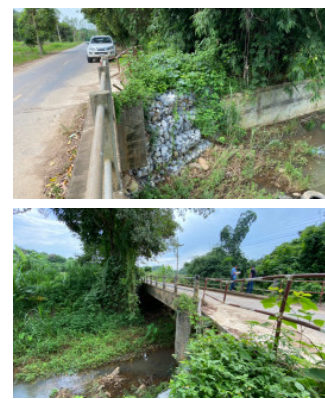
รูปภาพประกอบ

| สภาพปัญหาการกีดขวางทางน้ำ | แนวทางและวิธีการแก้ไขปัญหาเบื้องต้น |
|---|---|
| สะพานมีหน้าตัดเล็กเกินไปเมื่อเกิดน้ำหลากมาสามารถรองรับปริมาณน้ำหากได้เกิด<br>การกัดเซาะบริเวณคอสะพานได้รับความเสียหาย | ข้อมูลพื้นที่รับน้ำของตำแหน่งที่เกิดปัญหา<br>A = 23.77 ตารางกิโลเมตร L0 = 19.95 กิโลเมตร H = 403 เมตร C = 0.1<br>tc = 2.99 ชั่วโมง l = 25 มิลลิเมตร อัตราการไหลสูงสุด = 16.52 m <sup>3</sup> /s<br>Return period = 10 ปี<br><br>สะพานเดิมเพียงพอที่จะรองรับปริมาณน้ำหลากได้<br>เพียงแต่ทำให้เกิดการกัดเซาะบริเวณคอสะพานทั้งด้านเหนือน้ำ<br>และท้ายน้ำดังนั้นควรก่อสร้างผนังป้องกันการกัดเซาะบริเวณดังกล่าว |
