ข้อมูลสภาพปัญหาและแนวทางการแก้ไขปัญหาเบื้องต้น  
ของตำแหน่งการกีดขวางทางน้ำ จังหวัดเชียงราย

รหัสตำแหน่งกีดขวางที่: CR1201015001

ชื่อลำน้ำ แม่น้ำตาก  
หมู่บ้าน หมู่ที่ 15 พงเจ้า

วันที่สำรวจ: 23 พฤษภาคม 2563

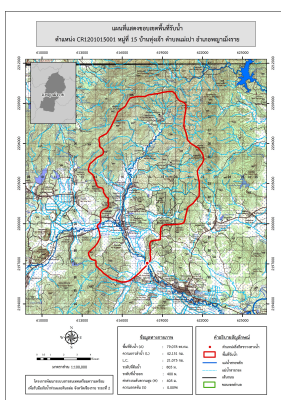
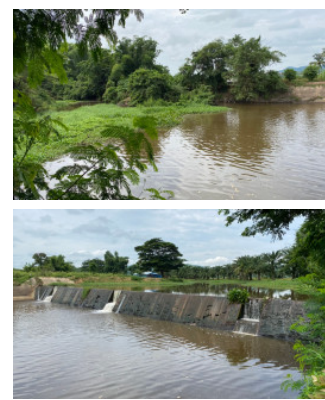
รูปภาพประกอบ

ลักษณะความเสียหาย น้ำท่วม ระดับ ปานกลาง

- > โดยธรรมชาติ การทับถมของตะกอน (ลำน้ำตื้นเขิน) วัชพืช (หญ้า/กิ่งไม้)
- > โดยมนุษย์ จาก สิ่งปฏิกูล อื่นๆ (ฝายน้ำล้น (กรมชลประทาน))

| สภาพปัญหาการกีดขวางทางน้ำ | แนวทางและวิธีการแก้ไขปัญหาเบื้องต้น |
|---|---|
| เป็นฝายน้ำล้นของกรมชลประทานมีประตูน้ำ 3 บานซึ่งถูกปิดตายไม่สามารถเปิดได้ ทำให้ไม่สามารถระบายตะกอนออกจากหน้าฝายได้เมื่อเกิดน้ำหลากมักมีเศษกิ่งไม้ และสิ่งปฏิกูลมาติดบริเวณหน้าฝายทำให้ไม่สามารถระบายน้ำได้เต็มศักยภาพ | ข้อมูลพื้นที่รับน้ำของตำแหน่งที่เกิดปัญหา<br>$A = 296.03$ ตารางกิโลเมตร อัตราการไหลสูงสุด = $171.52 \text{ m}^3/\text{s}$<br>Return period = 25 ปี<br>ปรับปรุงประตูระบายน้ำให้สามารถใช้งานได้<br>วางมาตรการขุดลอกตามระยะเวลาที่เหมาะสมของพื้นที่ และนำกิ่งไม้และสิ่งปฏิกูลออกก่อนถึงฤดูน้ำหลาก |
