ข้อมูลสภาพปัญหาและแนวทางการแก้ไขปัญหาเบื้องต้น  
ของตำแหน่งการกีดขวางทางน้ำ จังหวัดเชียงราย

รหัสตำแหน่งกีดขวางที่: CR1201015001

ชื่อลำน้ำ แม่น้ำตาก  
หมู่บ้าน หมู่ที่ 15 พุงเจ้า

วันที่สำรวจ: 23 พฤษภาคม 2563

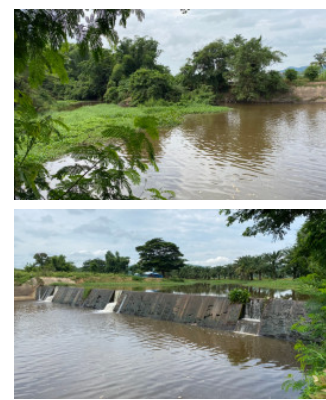
รูปภาพประกอบ

ลักษณะความเสียหาย น้ำท่วม ระดับ ปานกลาง

- > โดยธรรมชาติ การทับถมของตะกอน (ลำน้ำตื้นเขิน) วัชพืช (หญ้า/กิ่งไม้)
- > โดยมนุษย์ จาก สิ่งปฏิกูล อื่นๆ (ฝายน้ำล้น (กรมชลประทาน))

| สภาพปัญหาการกีดขวางทางน้ำ | แนวทางและวิธีการแก้ไขปัญหาเบื้องต้น |
|---|---|
| เป็นฝายน้ำล้นของกรมชลประทานมีประตูน้ำ 3 บานซึ่งถูกปิดตายไม่สามารถเปิดได้ ทำให้ไม่สามารถระบายตะกอนออกจากหน้าฝายได้เมื่อเกิดน้ำหลากมักมีเศษกิ่งไม้ และสิ่งปฏิกูลมาติดบริเวณหน้าฝายทำให้ไม่สามารถระบายน้ำได้เต็มศักยภาพ | ข้อมูลพื้นที่รับน้ำของตำแหน่งที่เกิดปัญหา<br>$A = 296.03$ ตารางกิโลเมตร อัตราการไหลสูงสุด = $171.52 \text{ m}^3/\text{s}$<br>Return period = 25 ปี<br>ปรับปรุงประตูระบายน้ำให้สามารถใช้งานได้<br>วางมาตรการขุดลอกตามระยะเวลาที่เหมาะสมของพื้นที่ และนำกิ่งไม้และสิ่งปฏิกูลออกก่อนถึงฤดูน้ำหลาก |
