ข้อมูลสภาพปัญหาและแนวทางการแก้ไขปัญหาเบื้องต้น  
ของตำแหน่งการกีดขวางทางน้ำ จังหวัดเชียงราย

รหัสตำแหน่งกีดขวางที่: CR1203001002

ชื่อลำน้ำ ห้วยบง เป็นสาขาของแม่น้ำ ร่องสวน/แม่น้ำอิง ประเภทลำน้ำ ลำห้วย  
หมู่บ้าน หมู่ที่ 1 ห้วยเตือ ตำบล ไผ่ยา อำเภอ พญาเม็งราย จังหวัด เชียงราย

วันที่สำรวจ: 23 พฤษภาคม 2563

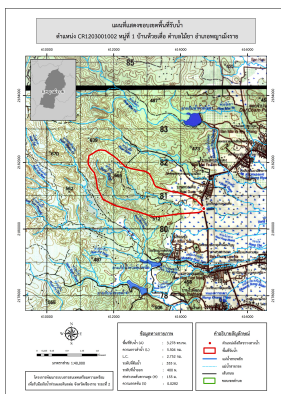
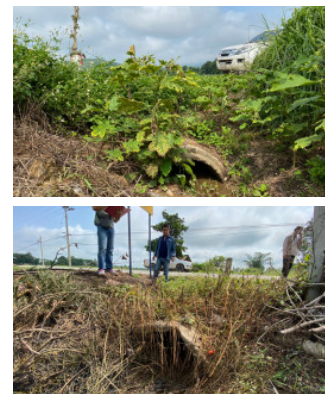
ความยาวของช่วงลำน้ำที่เกิดปัญหา เป็นจุดระยะ น้อยกว่า 10 เมตร การตาดมของลำน้ำ ไม่ตาดม วัสดุที่ใช้ตาดมของลำน้ำ -  
ลักษณะความเสียหาย น้ำท่วม ระดับ ปานกลาง ความถี่ที่เกิดความเสียหาย 2-4 ปีครั้ง ระดับความเสี่ยง ปานกลาง

- > โดยธรรมชาติ การทับถมของตะกอน (ลำน้ำตื้นเขิน) วัชพืช (หญ้า/กิ่งไม้)
- > โดยมนุษย์ จาก ระบบสาธารณสุข: ท่อลอดถนนที่ตัดลำน้ำมีขนาดเล็กเกินไประบายน้ำหลากไม่ทัน

| สภาพปัญหาการกีดขวางทางน้ำ | แนวทางและวิธีการแก้ไขปัญหาเบื้องต้น |
|---|---|
| เป็นเหมืองเสียน้ำรับน้ำจากพื้นที่เกษตร บริเวณนี้มีท่อลอดขนาด 1.00 เมตร<br>จำนวน 1 ช่อง มีตะกอนอุดตันภายในท่อ<br>ด้านท้ายน้ำจะไหลเข้าทุ่งนาไม่มีลำน้ำหลังจากนั้นจะไหลลงร่องสวน<br>และแม่น้ำอิงตามลำดับ<br>เมื่อเกิดฝนตกหนักไม่สามารถระบายน้ำได้ทันทำให้เกิดน้ำท่วมพื้นที่เกษตรด้านเหนือ<br>น้ำ | ข้อมูลพื้นที่รับน้ำของตำแหน่งที่เกิดปัญหา<br>$A = 3.28$ ตารางกิโลเมตร $L0 = 5.5$ กิโลเมตร $H = 155$ เมตร $C = 0.1$<br>$tc = 0.98$ ชั่วโมง $I = 60$ มิลลิเมตร อัตราการไหลสูงสุด $= 5.47 \text{ m}^3/\text{s}$<br>Return period = 10 ปี<br>ขุดลอกลำน้ำตลอดช่วงดังกล่าว เปลี่ยนเป็นท่อลอดเหลี่ยมขนาดกว้าง 1.20 เมตร<br>สูง 1.20 เมตร จำนวน 2 ช่อง<br>และวางมาตรการขุดลอกตามระยะเวลาที่เหมาะสมของพื้นที่ ความลาดชันท้องน้ำ<br>0.005 |
