ข้อมูลสภาพปัญหาและแนวทางการแก้ไขปัญหาเบื้องต้น  
ของตำแหน่งการกีดขวางทางน้ำ จังหวัดเชียงราย

รหัสตำแหน่งกีดขวางที่: CR1203016001

ชื่อลำน้ำ เหมืองเสียน้ำ

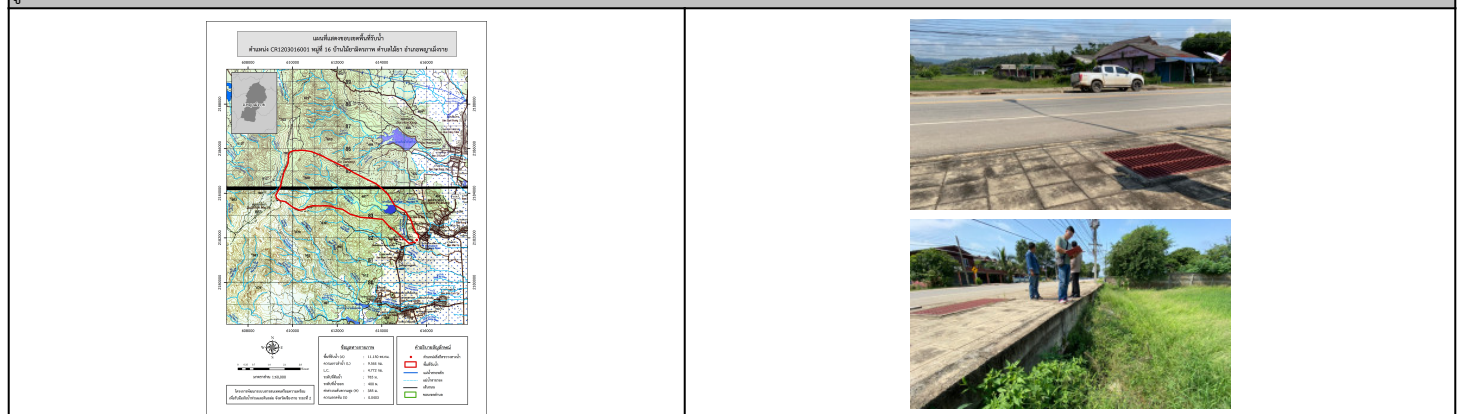
> โดยมนุษย์ จาก ระบบสาธารณสุขโคก: ท่อลอดถนนที่ตัดลำน้ำมีขนาดเล็กเกินไประบายน้ำหลากไม่ทัน

| สภาพปัญหาการกีดขวางทางน้ำ | แนวทางและวิธีการแก้ไขปัญหาเบื้องต้น |
|---|---|
| เป็นเหมืองเสียน้ำรับน้ำจากพื้นที่เกษตร บริเวณนี้มีท่อดูดขนาด 1.00 เมตร<br>จำนวน 1 ช่อง<br>ด้านท้ายน้ำจะไหลเข้าทุ่งนาไม่มีลำน้ำหลังจากนั้นจะไหลลงร่องสวน<br>และแม่น้ำอิงตามลำดับ<br>เมื่อเกิดฝนตกหนักไม่สามารถระบายน้ำได้ทันทำให้เกิดน้ำท่วมพื้นที่เกษตรด้านเหนือ<br>น้ำ | ข้อมูลพื้นที่รับน้ำของตำแหน่งที่เกิดปัญหา<br>$A = 0.27$ ตารางกิโลเมตร $L_0 = 0.28$ กิโลเมตร $H = 282$ เมตร $C = 0.1$<br>$tc = 17.35$ ชั่วโมง $I = 100$ มิลลิเมตร อัตราการไหลสูงสุด $= 0.75 \text{ m}^3/\text{s}$<br>Return period = 10 ปี<br>หน้าตัดระบายน้ำของปัจจุบันเพียงพอแล้ว ปัญหาเกิดจากวัชพืช และตะกอน<br>อุดตันภายในท่อและรางระบายน้ำ ควรขุดลอก<br>และวางมาตรการการขุดลอกตามระยะเวลาที่เหมาะสม |
