ข้อมูลสภาพปัญหาและแนวทางการแก้ไขปัญหาเบื้องต้น  
ของตำแหน่งการกีดขวางทางน้ำ จังหวัดเชียงราย

รหัสตำแหน่งกีดขวางที่: CR1205003001

ชื่อลำน้ำ แม่ต้า

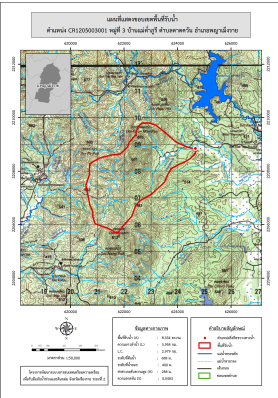
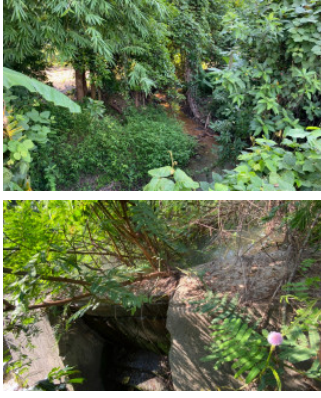
| พิกัดเริ่มปัญหา | | | | | พิกัดสิ้นสุดปัญหา | | | | | | | | | | | | |
|---|--|---|--|---|---|--|---|---|---|--|---|---|---|---|---|---|---|
| - อื่นๆ | | | | | ฝายน้ำล้นชั่วคราว ประตูน้ำถูกปิดตาย | | | | | | | | | | | | |

> โดยธรรมชาติ การทับถมของตะกอน (ลำน้ำตื้นเขิน) วัชพืช (หญ้า/กิ่งไม้)

> โดยมนุษย์ จาก สิ่งปลูกสร้าง อื่นๆ (ฝายน้ำล้น)

| สภาพปัญหาการกีดขวางทางน้ำ | แนวทางและวิธีการแก้ไขปัญหาเบื้องต้น |
|---|---|
| เป็นฝายน้ำล้นที่มีปริมาณตะกอนมากมีวัชพืชขึ้นเต็มพื้นที่ลำน้ำเมื่อเกิดน้ำหลากทำให้เกิดน้ำล้นตลิ่งเข้าท่วมพื้นที่เกษตร | ข้อมูลพื้นที่รับน้ำของตำแหน่งที่เกิดปัญหา<br>$A = 8.33$ ตารางกิโลเมตร $L0 = 5.96$ กิโลเมตร $H = 288$ เมตร $C = 0.1$<br>$tc = 0.84$ ชั่วโมง $I = 60$ มิลลิเมตร อัตราการไหลสูงสุด $= 13.9 \text{ m}^3/\text{s}$<br>Return period = 10 ปี<br>ชุดลอกลำน้ำตลอดช่วงดังกล่าว<br>และวางมาตรการชุดลอกตามระยะเวลาที่เหมาะสมของพื้นที่ |
