ข้อมูลสภาพปัญหาและแนวทางการแก้ไขปัญหาเบื้องต้น  
ของตำแหน่งการกีดขวางทางน้ำ จังหวัดเชียงราย

รหัสตำแหน่งกีดขวางที่: CR1204001001

ชื่อลำน้ำ แม่น้ำตาก

วันที่สำรวจ: 23 พฤษภาคม 2563

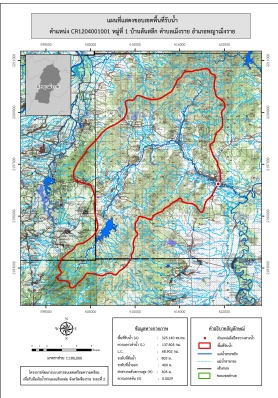
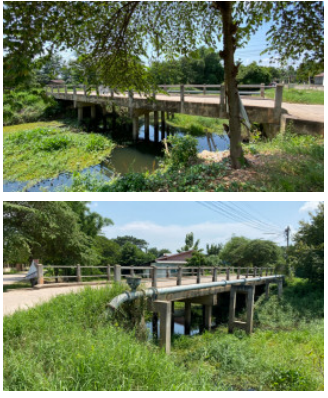
ลักษณะความเสียหาย น้ำท่วม ระดับ ปานกลาง

> โดยธรรมชาติ การทับถมของตะกอน (ลำน้ำตื้นเขิน) วัชพืช (หญ้า/กิ่งไม้)

> โดยมนุษย์ จาก สิ่งปฏิกูล

| สภาพปัญหาการกีดขวางทางน้ำ | แนวทางและวิธีการแก้ไขปัญหาเบื้องต้น |
|---|---|
| เป็นสะพานข้ามน้ำตาดตัวสะพานมีขนาดหน้าตัดที่เหมาะสมแล้ว<br>แต่เนื่องจากบริเวณดังกล่าวมีตะกอนลำน้ำมาก มีต้นไม้วัชพืชขึ้นปกคลุมหนาแน่นบริเวณริมตลิ่ง ยังมีเศษกิ่งไม้และวัชพืชไหลมาติดตอม่อสะพาน<br>ทำให้เมื่อเกิดน้ำหลากไม่สามารถระบายน้ำได้ทันเกิดน้ำเอ่อล้นตลิ่งด้านเหนือน้ำเข้าท่วมพื้นที่ชุมชน | ข้อมูลพื้นที่รับน้ำของตำแหน่งที่เกิดปัญหา<br>$A = 325.14$ ตารางกิโลเมตร อัตราการไหลสูงสุด = $179.93 \text{ m}^3/\text{s}$<br>Return period = 50 ปี<br>ขุดลอกลำน้ำตลอดช่วงดังกล่าว<br>และวางแผนการขุดลอกตามระยะเวลาที่เหมาะสมของพื้นที่ |
