ข้อมูลสภาพปัญหาและแนวทางการแก้ไขปัญหาเบื้องต้น  
ของตำแหน่งการกีดขวางทางน้ำ จังหวัดเชียงราย

รหัสตำแหน่งกีดขวางทางน้ำ: CR1401017003

ชื่อลำน้ำ ห้วยแล้ง เป็นสาขาของแม่น้ำ ร่องดินดำ/แม่น้ำอิง ประเภทลำน้ำ ลำห้วย  
หมู่บ้าน หมู่ที่ 17 พระเนตร ตำบล ต้า อำเภอ ขุนตาล จังหวัด เชียงราย

วันที่สำรวจ: 23 พฤษภาคม 2563

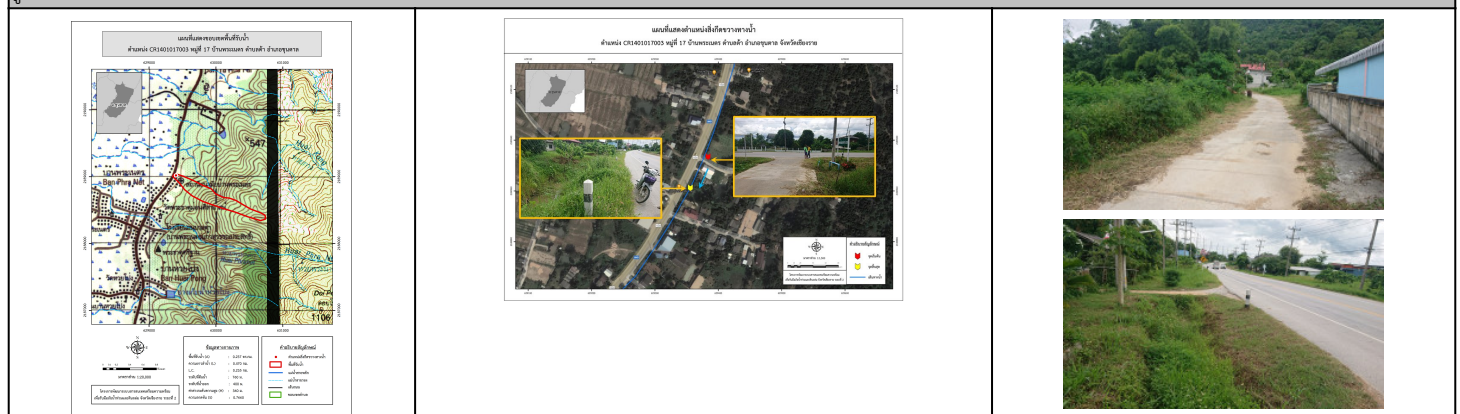
รูปภาพประกอบ

ลักษณะความเสียหาย น้ำท่วม ระดับ ปานกลาง

> โดยมนุษย์ จาก ระบบสาธารณสุขโคก: ถนนขวางทางน้ำ ท่อลอดถนนที่ตัดลำน้ำมีขนาดเล็กเกินไประบายน้ำหลากไม่ทัน ถนนขนานลำน้ำสร้างกั้นพื้นที่ลำน้ำ

| สภาพปัญหาการกีดขวางทางน้ำ | แนวทางและวิธีการแก้ไขปัญหานี้เบื้องต้น |
|---|---|
| เป็นลำห้วยไหลจากภูเขาเริ่มถนนขวางทางน้ำไม่มีท่อลอดข้ามถนนต้องไหลเลี้ยวเลาะข้างถนนเพื่อไหลลงลำห้วยอีกเส้นหนึ่งซึ่งทางน้ำหลังจากเลี้ยวเลาะตามถนนมีท่อลอดทางเข้าบ้านเรือนซึ่งมีขนาดเล็กและอุดตัน<br>หลังจากลอดใต้ถนนแล้วไม่มีลำน้ำน้ำจะไหลเข้าพื้นที่เกษตรทำให้พื้นที่ดังกล่าวได้รับความเสียหาย | ข้อมูลพื้นที่รับน้ำของตำแหน่งที่เกิดปัญหา<br>$A = 0.24$ ตารางกิโลเมตร $L0 = 0.47$ กิโลเมตร $H = 360$ เมตร $C = 0.1$<br>$tc = 0.04$ ชั่วโมง $I = 130$ มิลลิเมตร อัตราการไหลสูงสุด $= 0.86 \text{ m}^3/\text{s}$<br>Return period = 5 ปี<br>สำรวจแนวลำน้ำเดิม<br>และขุดลอกเพื่อใช้เป็นเส้นทางระบายน้ำโดยมีหน้าตัดความกว้างท้องน้ำ 0.50 เมตร ลึก 1.00 เมตร ความลาดชันด้านข้าง 1:1.5 |
