ข้อมูลสภาพปัญหาและแนวทางการแก้ไขปัญหาลำน้ำ  
ของตำแหน่งการกีดขวางทางน้ำ จังหวัดเชียงราย

รหัสตำแหน่งกีดขวางที่: CR0401019001

ชื่อลำน้ำ ห้วยมานะ

วันที่สำรวจ: 24 พฤษภาคม 2563

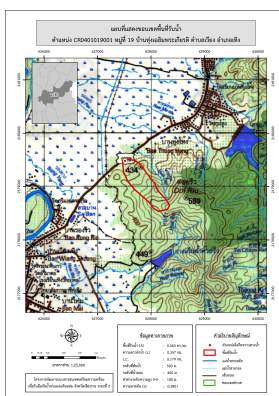
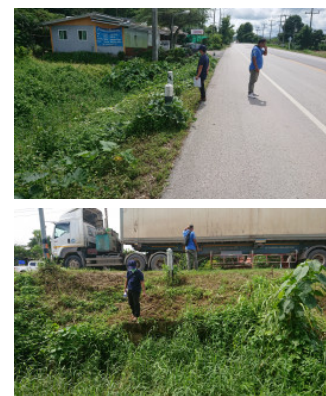
รูปภาพประกอบ

> โดยธรรมชาติ การทับถมของตะกอน (ลำน้ำตื้นเขิน) วัชพืช (หญ้า )

> โดยมนุษย์ จาก ระบบสาธารณสุข: ท่อลอดถนนที่ตัดลำน้ำมีขนาดเล็กเกินไประบายน้ำหลากไม่ทัน

| สภาพปัญหาการกีดขวางทางน้ำ | แนวทางและวิธีการแก้ไขปัญหาลำน้ำ |
|---|---|
| เป็นลำห้วยที่ไหลลงมาจากภูเขา มีท่อลอดถนนขนาดเส้นผ่านศูนย์กลาง 1.00 เมตร จำนวน 2 ช่อง มีวัชพืช และตะกอนมากอุดตันภายในท่อ เมื่อเกิดน้ำหลากไม่สามารถระบายน้ำได้ทันทำให้เอ่อท่วมด้านเหนือน้ำ | ข้อมูลพื้นที่รับน้ำของตำแหน่งที่เกิดปัญหา<br>$A = 0.36$ ตารางกิโลเมตร $L0 = 0.36$ กิโลเมตร $H = 100$ เมตร $C = 0.1$<br>$tc = 0.05$ ชั่วโมง $I = 130$ มิลลิเมตร อัตราการไหลสูงสุด $= 1.31 \text{ m}^3/\text{s}$<br>Return period = 5 ปี<br>ขุดลอกลำน้ำตลอดช่วงดังกล่าว เปลี่ยนเป็นท่อลอดเหลี่ยมขนาดกว้าง 1.20 เมตร สูง 1.20 เมตร จำนวน 2 ช่อง<br>และวางมาตรการขุดลอกตามระยะเวลาที่เหมาะสมของพื้นที่ ความลาดชันท้องน้ำ 0.005 |
