ข้อมูลสภาพปัญหาและแนวทางการแก้ไขปัญหาเบื้องต้น  
ของตำแหน่งการกีดขวางทางน้ำ จังหวัดเชียงราย

รหัสตำแหน่งกีดขวางที่: CR0507022001

ชื่อลำน้ำ แม่ควาโดน

วันที่สำรวจ: 24 พฤษภาคม 2563

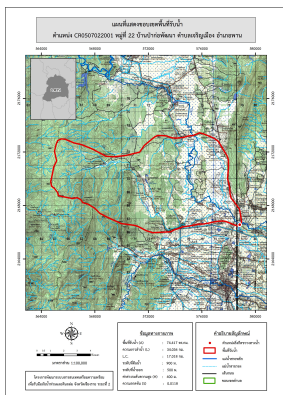
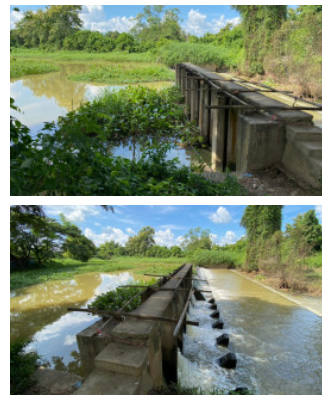
ลักษณะความเสียหาย น้ำท่วม ระดับ น้อย

> โดยมนุษย์ จาก สิ่งปฏิกูล อื่นๆ (ฝายน้ำล้น)

| สภาพปัญหาการกีดขวางทางน้ำ | แนวทางและวิธีการแก้ไขปัญหาเบื้องต้น |
|---|---|
| เป็นฝายน้ำล้นขนาดใหญ่เมื่อเกิดน้ำหลากมักมีเศษไม้ และวัชพืชโดยอะพาะผักตบชวาลอยมาติดบริเวณหน้าฝายเป็นจำนวนมากทำให้น้ำเอ่อท่วมฝั่งด้านเขต อบต.เจริญเมือง | ข้อมูลพื้นที่รับน้ำของตำแหน่งที่เกิดปัญหา<br>$A = 74.42$ ตารางกิโลเมตร อัตราการไหลสูงสุด = $72.59 \text{ m}^3/\text{s}$<br>Return period = 25 ปี<br>ชุดลอกลำน้ำตลอดช่วงดังกล่าว กำจัดวัชพืช และต้นไม้ที่กีดขวางทางน้ำ และน้ำกิ่งไม้และสิ่งปฏิกูลออกก่อนถึงฤดูน้ำหลาก |
