ข้อมูลสภาพปัญหาและแนวทางการแก้ไขปัญหาเบื้องต้น  
ของตำแหน่งการกีดขวางทางน้ำ จังหวัดเชียงราย

รหัสตำแหน่งกีดขวางที่: CR0513009001

วันที่สำรวจ: 24 พฤษภาคม 2563

ชื่อลำน้ำ เหมืองเสียน้ำ  
หมู่บ้าน หมู่ที่ 9 ปากว้าว

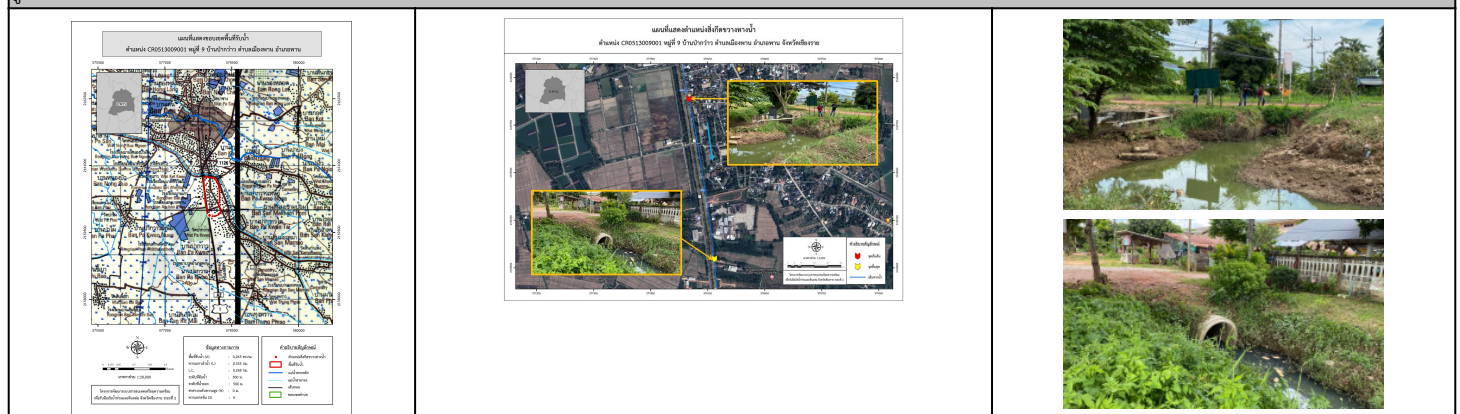
รูปภาพประกอบ

ลักษณะความเสียหาย น้ำท่วม ระดับ ปานกลาง

- > โดยธรรมชาติ การทับถมของตะกอน (ลำน้ำตื้นเขิน) วัชพืช (หญ้า )
- > โดยมนุษย์ จาก ระบบสาธารณสุข: ท่อดลอดถนนที่ตัดลำน้ำมีขนาดเล็กเกินไประบายน้ำหลากไม่ทัน

| สภาพปัญหาการกีดขวางทางน้ำ | แนวทางและวิธีการแก้ไขปัญหาเบื้องต้น |
|---|---|
| เป็นเหมืองเสียน้ำที่ระบายน้ำออกจากชุมชนมีการวางท่อดลอดเพื่อเป็นทางเข้าบ้านเรือน ขนาดเส้นผ่านศูนย์กลาง 0.80 เมตร จำนวน 1 ช่อง<br>สภาพลำน้ำตื้นเขินถูกปกคลุมด้วยวัชพืช<br>ช่วงปลายเขตติดต่อกับเทศบาลม่วงคำก่อนไหลรวมกับลำน้ำอีกฝั่งหนึ่งมีประตูละบายน้ำขนาดเล็กซึ่งเมื่อเกิดน้ำหลากประตูน้ำนี้ไม่สามารถระบายน้ำได้ทันทำให้เกิดน้ำล้นตลิ่งเข้าท่วมชุมชนบริเวณนั้น | ข้อมูลพื้นที่รับน้ำของตำแหน่งที่เกิดปัญหา<br>$A = 0.26$ ตารางกิโลเมตร $L = 0.54$ กิโลเมตร $H = -$ เมตร $C = 0.1$<br>$t_c = 23.9$ ชั่วโมง $I = 100$ มิลลิเมตร อัตราการไหลสูงสุด $= 0.74 \text{ m}^3/\text{s}$<br>Return period = 10 ปี<br>เปลี่ยนขนาดท่อดลอดเป็นขนาดเส้นผ่านศูนย์กลาง 1.20 เมตร<br>และปรับปรุงประตูละบายน้ำให้สามารถรองรับปริมาณน้ำหลากได้<br>ความลาดชันท้องน้ำ 0.005 |
