ข้อมูลสภาพปัญหาและแนวทางการแก้ไขปัญหาเบื้องต้น  
ของตำแหน่งการกีดขวางทางน้ำ จังหวัดเชียงราย

รหัสตำแหน่งกีดขวางที่: CR0501015001

ชื่อลำน้ำ เหมืองบ้านกล้วย

วันที่สำรวจ: 24 พฤษภาคม 2563

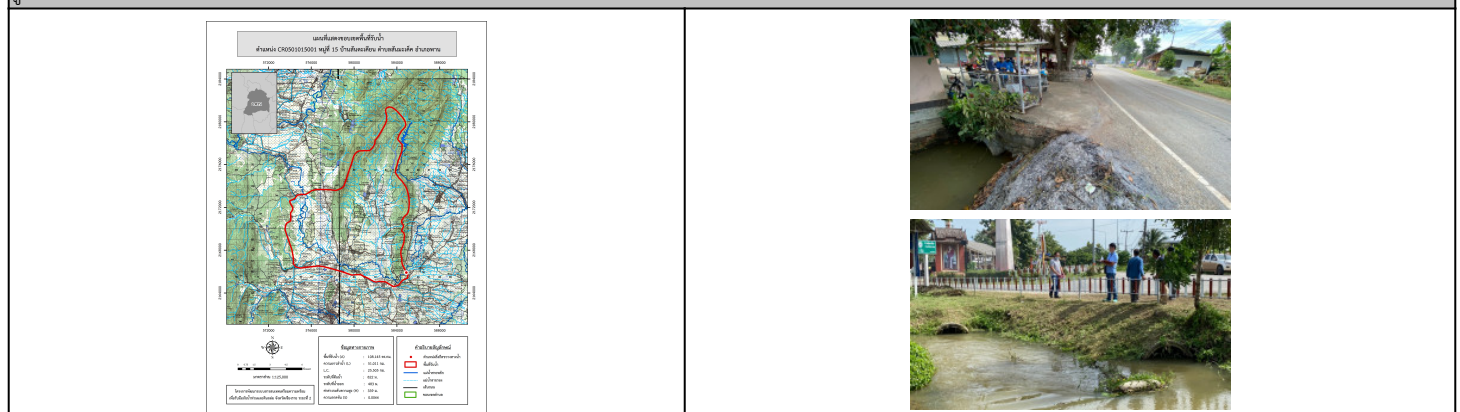
รูปภาพประกอบ

ลักษณะความเสียหาย น้ำท่วม ระดับ ปานกลาง

สาเหตุของการกีดขวางลำน้ำ

> โดยธรรมชาติ การทับถมของตะกอน (ลำน้ำตื้นเขิน) วัชพืช (หญ้า )

> โดยมนุษย์ จาก การถมดิน สิ่งปฏิกูล

ระดับการกีดขวาง ปานกลาง คิดเป็น 30-70%

| สภาพปัญหาการกีดขวางทางน้ำ | แนวทางและวิธีการแก้ไขปัญหาเบื้องต้น |
|---|---|
| <p>เป็นลำเหมืองยากจากฝายน้ำแม่ฮ้าง</p> <p>เมื่อเปิดประตูน้ำเต็มศักยภาพเพื่อช่วยระบายน้ำในลำน้ำฮ้าง</p> <p>และส่งน้ำเพื่อการเกษตรไปยังท้ายน้ำช่วงระหว่างกลางของลำเหมือง</p> <p>มีการก่อสร้างทางเข้าบ้านเรือน</p> <p>โดยการวางท่อลอดหลายขนาดตามกำลังของประชาชน</p> <p>บางจุดมีจุดแบ่งน้ำเข้าลำเหมืองย่อย และมีท่อลอดขนาดเล็กขนาด 0.60 เมตร</p> <p>จำนวน 1 ช่อง ทำให้การระบายน้ำ</p> <p>และส่งน้ำไปยังท้ายน้ำได้ไม่ดีทางท้ายได้รับผลกระทบไม่มีน้ำใช้เพื่อการเกษตร</p> <p>ส่วนระหว่างทางเกินน้ำเอ่อล้นตลิ่งเข้าท่วมชุมชนบริเวณดังกล่าว</p> | <p>ข้อมูลพื้นที่รับน้ำของตำแหน่งที่เกิดปัญหา</p> <p><math>A = 108.14</math> ตารางกิโลเมตร อัตราการไหลสูงสุด = <math>88.3 \text{ m}^3/\text{s}</math></p> <p>Return period = 25 ปี</p> <p>เปลี่ยนขนาดท่อลอดทางเข้าบ้านเรือนเป็นท่อเหลี่ยมขนาดกว้าง 1.20 เมตร สูง 1.20 เมตร จำนวน 2 ช่อง</p> <p>และตรงจุดแบ่งน้ำเข้าเหมืองย่อยเปลี่ยนขนาดท่อลอดเป็นขนาด 1.00 เมตร จำนวน 1 ช่อง ในแต่ละลำเหมือง</p> |
